Schriftenreihe  
Konstruktiver Ingenieurbau Dresden  
Heft 48

## **10. SYMPOSIUM EXPERIMENTELLE UNTERSUCHUNGEN VON BAUKONSTRUKTIONEN**

# Belastungsprüfung der Geschossdecken im Jugendstil-Kaufhaus Görlitz

**Kurzfassung.** Im Zuge der Sanierung des Jugendstil-Kaufhauses in Görlitz führte das Otto-Mohr-Laboratorium des Instituts für Massivbau der TU Dresden Traglastversuche an den Geschossdecken des Gebäudes durch. Bei den Decken handelt es sich um sogenannte Reformhohlsteindecken aus dem frühen 20. Jahrhundert. Mit einer Belastungsrahmenkonstruktion konnten die Geschossdecken experimentell nachgewiesen werden.

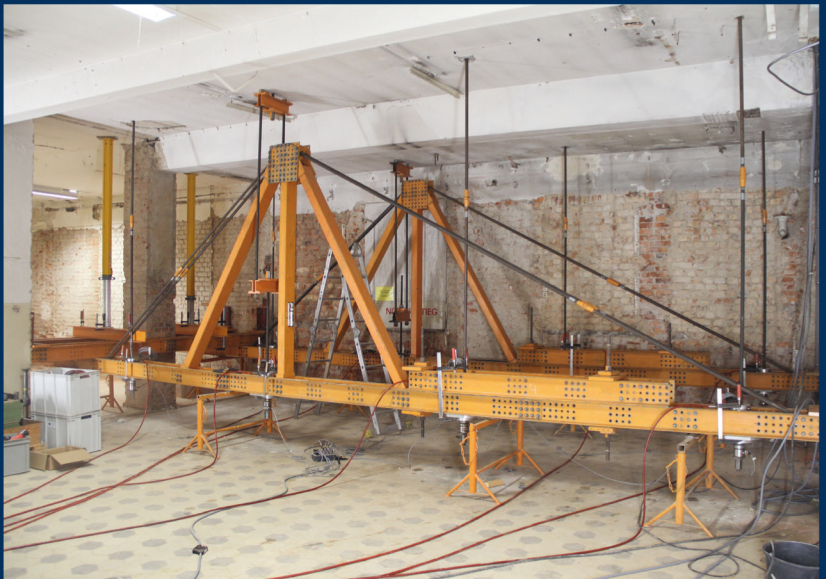
Titelbild:  
Belastungsrahmen für die Prüfung von Geschossdecken im Jugendstil-Kaufhaus  
Görlitz (Foto: Oliver Mosig, s. Beitrag Mosig et al. in diesem Tagungsband)

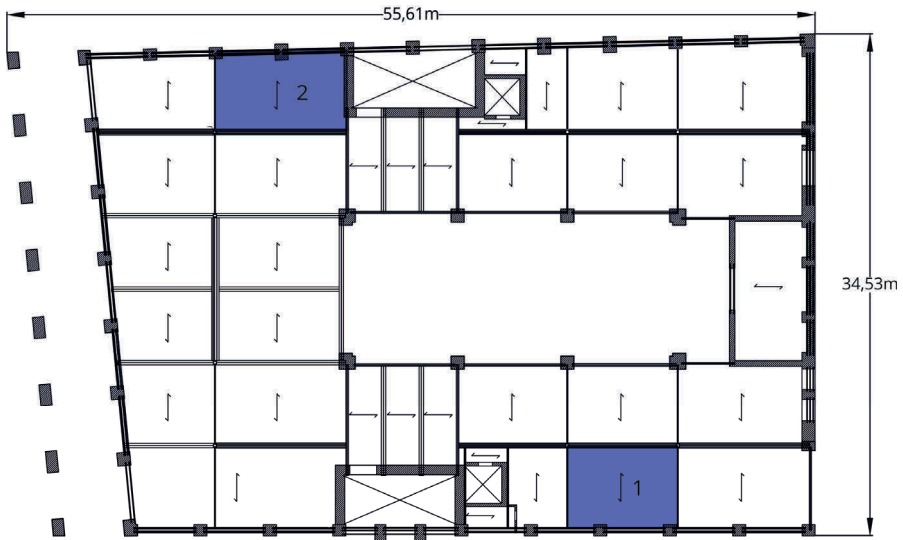
Bild 4 Grundriss des Erdgeschosses mit den beiden Prüfbereichen I und II

Der Bereich I befindet sich im südlichen Teil des Gebäudes, der Bereich II im Norden (Bild 4). Diese beiden Bereiche dienen als Referenz für die jeweilige Etage. Die nicht geprüften Deckenfelder haben ähnliche bauliche Randbedingungen sowie gleiche oder kleinere Stützweiten. Die Lage der beiden Untersuchungsbereiche ist über alle Etagen identisch, wobei die Fläche der zu prüfenden Deckenfelder aufgrund unterschiedlicher baulicher

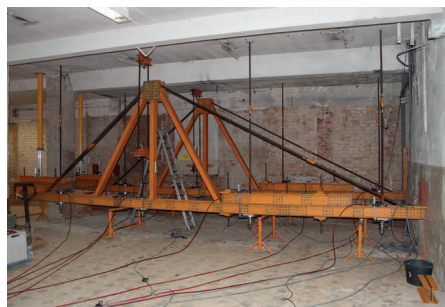
**Bild 6** Widerlagerkonstruktion zum Lastabtrag; links: Untersuchungsbereich I (hier war ein zusätzlicher Querrahmen zur Verankerung des Widerlagers im Bestand notwendig, ganz links im Foto zu sehen); rechts: Untersuchungsbereich II

Um einen Kräftekreislauf zu erzeugen, wurden die auf die Geschossdecken einzutragenden Lasten über Zugstangen und Stahltraversen in die entsprechend dimensionierte Widerlagerkonstruktion im Kellergeschoss eingeleitet. Diese wurde an den massiven Außen- und Innenwänden sowie an den Pfeilern verankert, um die Auflast des Gebäudes als Gegenlast zur einzuleitenden Belastung nutzen zu können. Die 2,80 m hohe Widerlagerkonstruktion (Bild 6) bestand aus verschraubten U-Profilen, zwei mittig liegenden vertikalen Druckstreben und paarweise angeordneten diagonalen Druck- und Zugstreben. Die Gesamtlänge variierte zwischen 6,80 m (Bereich I, Bild 6 links) bzw. 10,30 m (Bereich II, Bild 6 rechts). Wegen der großen Stützweite im Bereich II war eine zusätzliche Biegeverstärkung des Belastungsrahmens notwendig (vgl. zusätzliches Stahlprofil im rechten Foto, Bild 6).

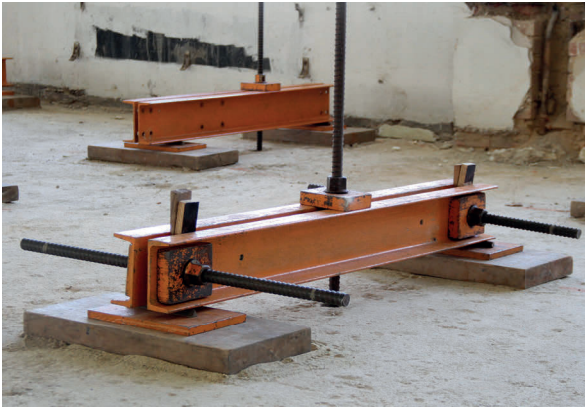
*Bild 7 Lastverteilung auf der Deckenfläche; die Kraft aus einer Zugstange wird über die Stahltraverse in zwei Lasteinleitungspunkte geleitet Reformhohlsteindecke*

Die Lasteinleitung in die Geschossdecken erfolgte über Zugstangen und Stahltraversen. Je nach Größe des zu belastenden Feldes wurden 4, 6 bzw. 8 Zugstangen vorgesehen. An ihrem unteren Ende waren sie an der stählernen Widerlagerkonstruktion befestigt. Auf der zu prüfenden Decke wurden die singulären Lasten je Zugstange noch einmal gleichmäßig auf jeweils zwei Lasteintragungspunkte aufgeteilt (Bild 7). Mittels Holzbrettern und einer ausgleichenden Sandschicht wird so eine Quasi-Flächenlast auf der Decke erzeugt.
