**TECHNISCHE
UNIVERSITÄT
DRESDEN**

Schriftenreihe
Konstruktiver Ingenieurbau Dresden
Heft 55

**11. SYMPOSIUM
EXPERIMENTELLE UNTERSUCHUNGEN
VON BAUKONSTRUKTIONEN**

08. März 2021

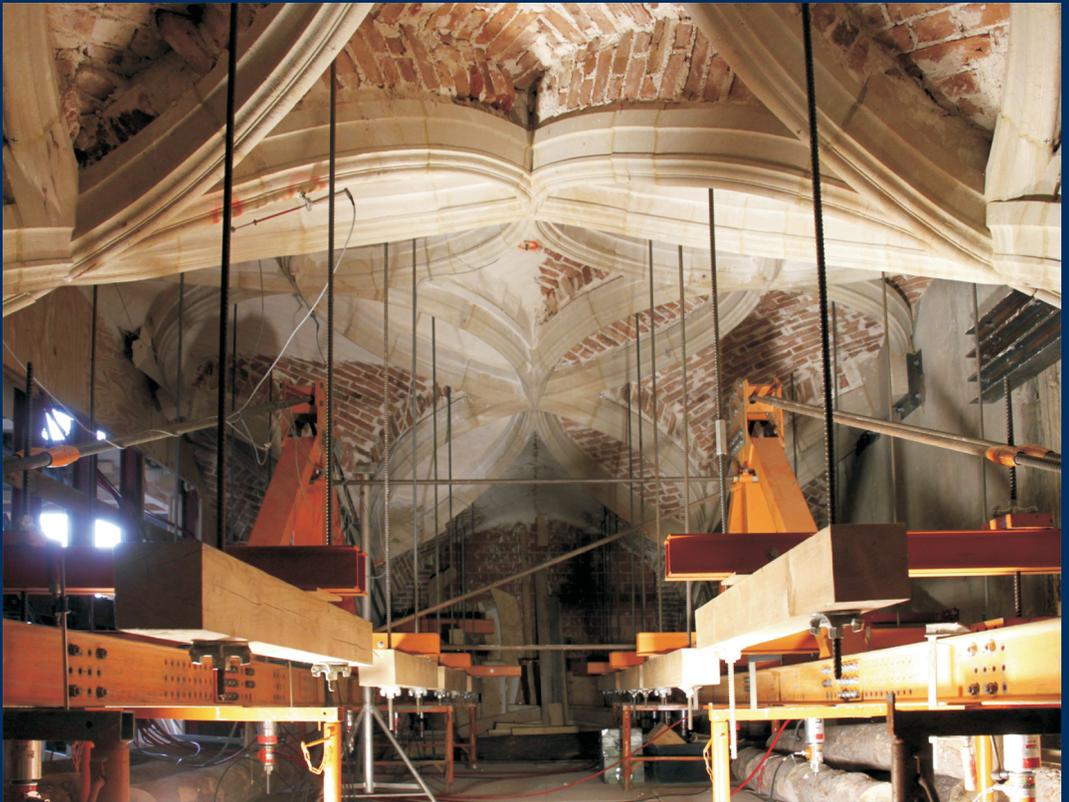
Belastungstest am Probejoch des Schlingrippengewölbes der Schützkapelle des
Dresdner Schlosses [Foto: Silke Scheerer]

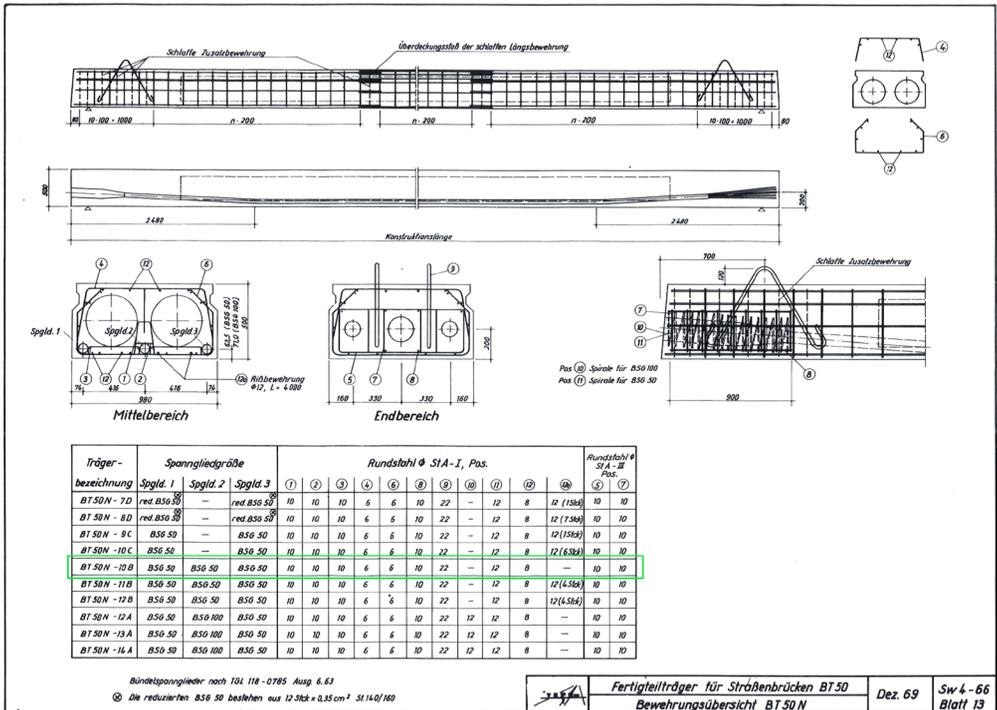
Bild 1: Auszug aus Typenelementekatalog BT 50 N [7] – Bewehrungsplan

Die Überbauten der Richtungsfahrbahnen Rostock (Teilbauwerk I) und Berlin (Teilbauwerk II) unterschieden sich geringfügig in ihrer Ausführung. TBW I war mit einer Überbaubreite von ≈ 14 m (13 Normalträger des Typs BT 50 mit zwei Randträgern) etwas breiter als der Überbau von TBW II (12 Normalträger des Typs BT 50 mit zwei Randträgern). Beide Richtungsfahrbahnen wurden mit der für diese Ausführungsart üblichen ≈ 5 –12 cm dicken Gefällebetonschicht ausgeführt, die zudem zwischen den einzelnen Trägern die Querverteilung der Lasten über die sogenannten Querkraftschlösser an den Längsseiten der Träger sicherstellt. Auf diesem Gefällebeton war eine PVC-Dichtungsschicht aufgebracht, der wiederum eine Schutzbetonschicht in gleicher Stärke wie der Gefällebeton folgte. Der abschließende Fahrbahnaufbau unterschied sich jedoch, da bei Teilbauwerk I (RiFa Rostock) eine Betonfahrbahn mit 21 cm Dicke und bei Teilbauwerk 2 (RiFa Berlin) eine ebenso mächtige, jedoch als Bitumenfeinbeton ausgeführte, Fahrbahn vorlag (nachfolgend als Bauart „Autobahn“ bezeichnet).

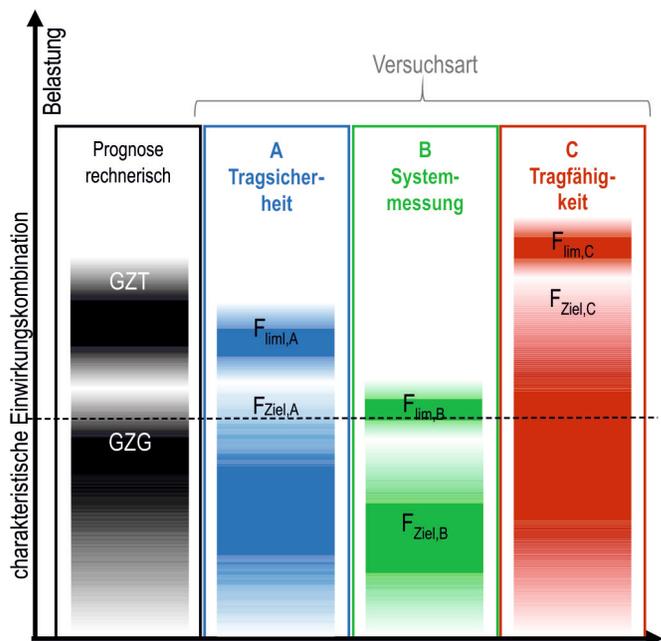
Bild 2: Versuchsarten im Sinne von [14]

Versuchsart A – Experimentelle Tragsicherheitsbewertung: Versuchsart A stellt den Regelfall im Sinne der Richtlinie 2019 dar und zielt auf den Nachweis einer ausreichenden Tragsicherheit. Die sogenannte Versuchsziellast (F_{Ziel}) liegt hier üblicherweise oberhalb der charakteristischen Einwirkungskombination (F_{rare}) und wird durch die Versuchsgrenzlaster ($F_{lim,A}$) beschränkt. Ein Schaden durch den Belastungsversuch an der Konstruktion soll hierbei vermieden werden.

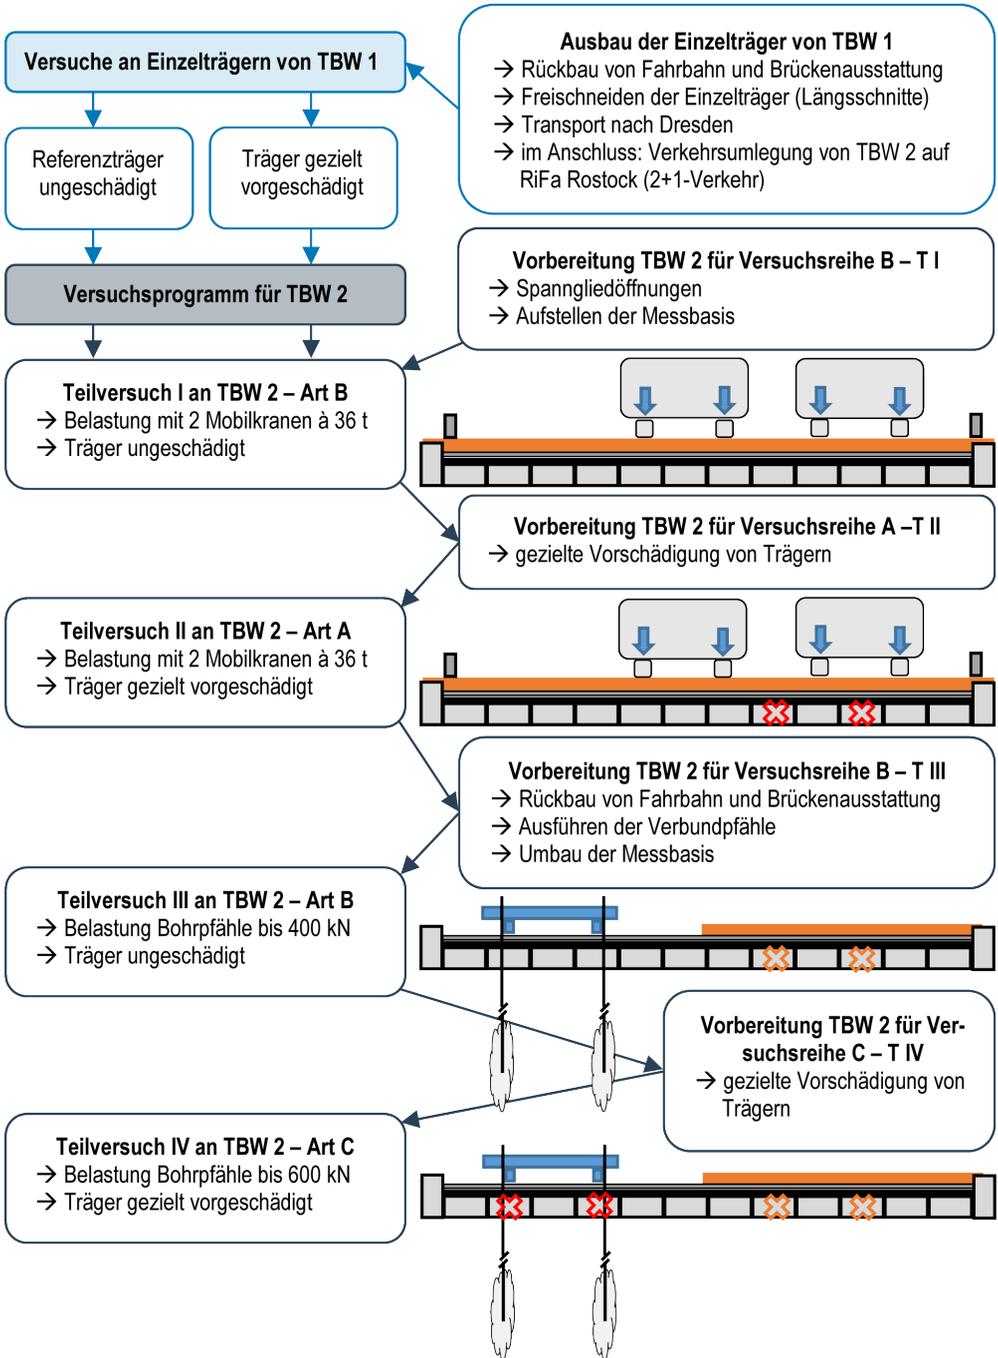
Bild 3: Ablaufschema der durchgeführten Versuche

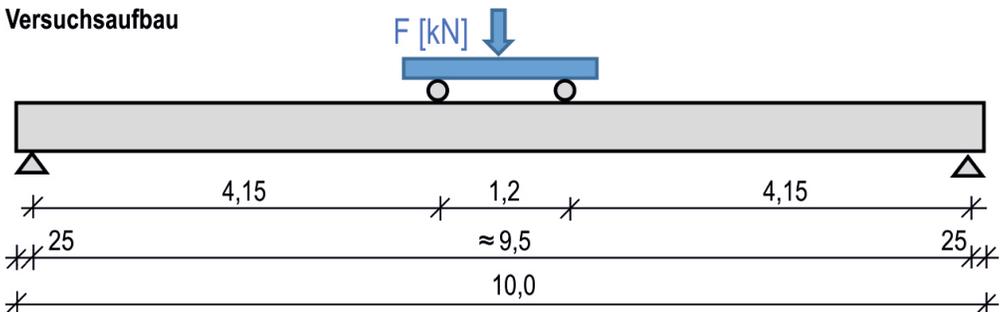
Bild 4: Versuchsaufbau für Einzelträgeruntersuchungen

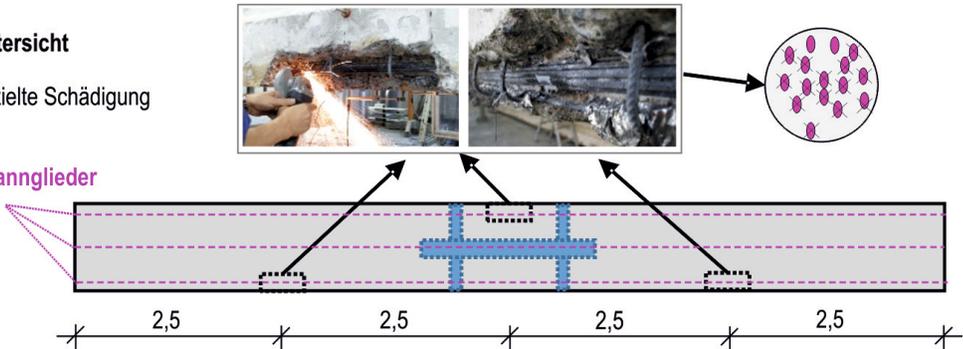
Bild 5: Gezielte Schädigung am Einzelträger – Position der Spanngliedöffnungen und Rückdehnungsmessungen

Aufgrund der besseren Zugänglichkeit wurden an dem zu untersuchenden Träger die beiden äußeren Spannglieder geschädigt. Ein Spannglied wurde in Trägermitte durchtrennt, das andere an zwei Stellen in den äußeren Viertels-

punkten, siehe Bild 5. Da im Rahmen der Versuchsdurchführung auch Rückdehnungsmessungen am Spanndraht vorgenommen werden sollten, wurden die Spannglieder jeweils bis auf ein bzw. zwei intakte Drähte geschädigt. An diesen verbliebenen Drähten wurden Dehnmessstreifen appliziert.

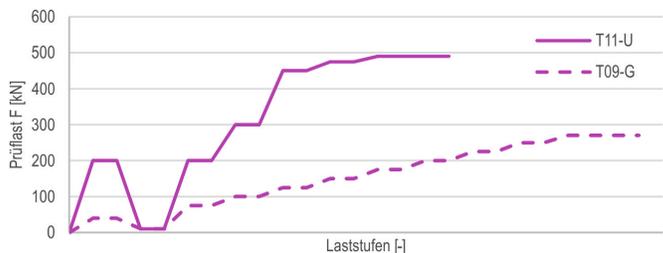
Bild 6: Belastungsregime für den Referenzträger (11-U) und den geschädigten Träger (09-G)

Der ungeschädigte Referenzträger 11-U wurde zunächst mit einer Kraft von $\approx 200 \text{ kN}$ belastet, anschließend bis auf eine Grundlast von 10 kN entlastet. Im weiteren Verlauf wurde die Last konstant gesteigert, wobei bei 300 kN und 450 kN kurze Haltezeiten vorgesehen waren. Eine Last von 300 kN entspricht zwei Radlasten im Sinne des Lastmodells nach [15]. Nachdem die prognostizierte Bruchlast von $\approx 450 \text{ kN}$

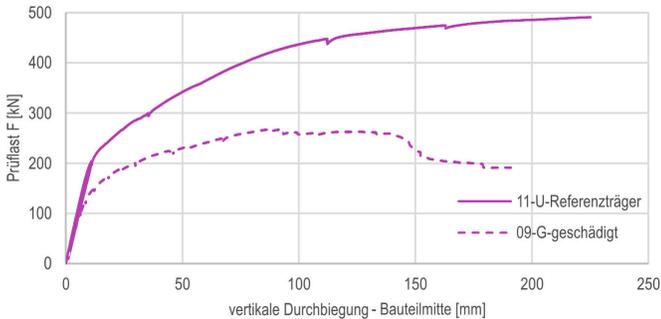
Bild 7: Last-Verformungs-Diagramm der Einzelträger aus Teilbauwerk I

Hinsichtlich des Verformungsverhaltens bzw. der Steifigkeit bei Erst- und Wiederbelastung auf ca. 200 kN konnten keine nennenswerten Unterschiede festgestellt werden, da der vorgespannte Trägerquerschnitt noch im ungerissenen Zustand verblieb. Somit kann hier von einem elastischen Verhalten ausgegangen werden. Der prognostizierte Übergang von Zustand I in den gerissenen Zustand II wurde bei einer Prüflast von ≈ 190 – 200 kN lokalisiert und geht mit einer Abnahme der Biegesteifigkeit einher. Die weitere Kraftsteigerung bis zu einer Prüflast von ≈ 400 kN ging mit nahezu linear zunehmender Durchbiegung einher. Auf diesem Lastniveau setzte dann das Fließen der Bewehrung ein. Der Versuch wurde bei einer Prüflast ≈ 490 kN durch ein Versagen der Betondruckzone im Bereich der Lasteinleitung beendet. Aufgrund der sehr großen Verformungen war die Betondruckzone zu diesem Zeitpunkt stark eingeschnürt.

Der geschädigte Träger (09-G) erreichte erwartungsgemäß eine deutlich geringere Versagenslast. Aufgrund der gezielten Reduzierung der Vorspannung ging der Querschnitt bereits bei einer Last von ≈ 60 – 70 kN vom Zustand I in den Zustand II über. Während der stufenweisen Steigerung der Prüflast auf ≈ 265 kN

konnte ein nahezu lineares Last-Verformungsverhalten bis zu einer Durchbiegung von ca. 90 mm beobachtet werden. Im weiteren Versuchsverlauf nahm unter Beibehaltung der Last die vertikale Verformung auf ca. 150 mm zu. Anschließend kam es zu einem Lastabfall bei gleichzeitiger Zunahme der Verformungen, was darauf schließen ließ, dass sich der Träger im Bruchzustand befindet und eine weitere Laststeigerung nicht mehr möglich ist.

Das in Bild 7 dargestellte Last-Verformungsverhalten des Trägers 09-G ist auf die geschädigten Spannglieder zurückzuführen. Die geringere Tragfähigkeit ist hauptsächlich dem mittig durchtrennten Spannglied geschuldet, da die Trägermitte der am höchsten beanspruchte Bereich ist und dort dieses Spannglied nicht mehr zum Tragwiderstand beitragen konnte. Dahingegen konnte dem beidseitig durchtrennten Spannglied noch ein Traganteil zugesprochen werden. Trotz der kurzen verbleibenden Verbundlänge von $\approx 1,3$ m zwischen den Lasteinleitungsbereichen und der Durchtrennung verankert sich das Spannglied im Sinne einer Spannbettvorspannung wieder. Mit steigender Prüflast kommt es jedoch zu einer Art Durchrutschen des Spanngliedes aufgrund eines Versagens des Verbundes, dass sich an den Spanngliedöffnungen zeigte.

Träger abschnittsweise nahezu linear und gingen erst bei ≈ 110 mm (Referenzträger) bzw. 90 mm (geschädigter Träger) in den plastischen Verformungsbereich über. Die erreichte maximale Prüflast lag beim ungeschädigten Träger bei ≈ 490 kN, womit sich im Vergleich zum Lastmodell nach [15] ein globaler Sicherheitsbeiwert von $\mu_{\text{Verkehr}} \approx 1,6$ ergibt. Der geschädigte Träger erreicht mit einer maximalen Prüflast von ≈ 265 kN immerhin knapp 87 % zweier Radlasten nach [15]. Die Untersuchungen am Einzelträger ließen den Rückschluss auf ein gutmütiges Tragverhalten mit ausreichendem Ankündigungsverhalten bei den folgenden In-situ-Versuchen zu.

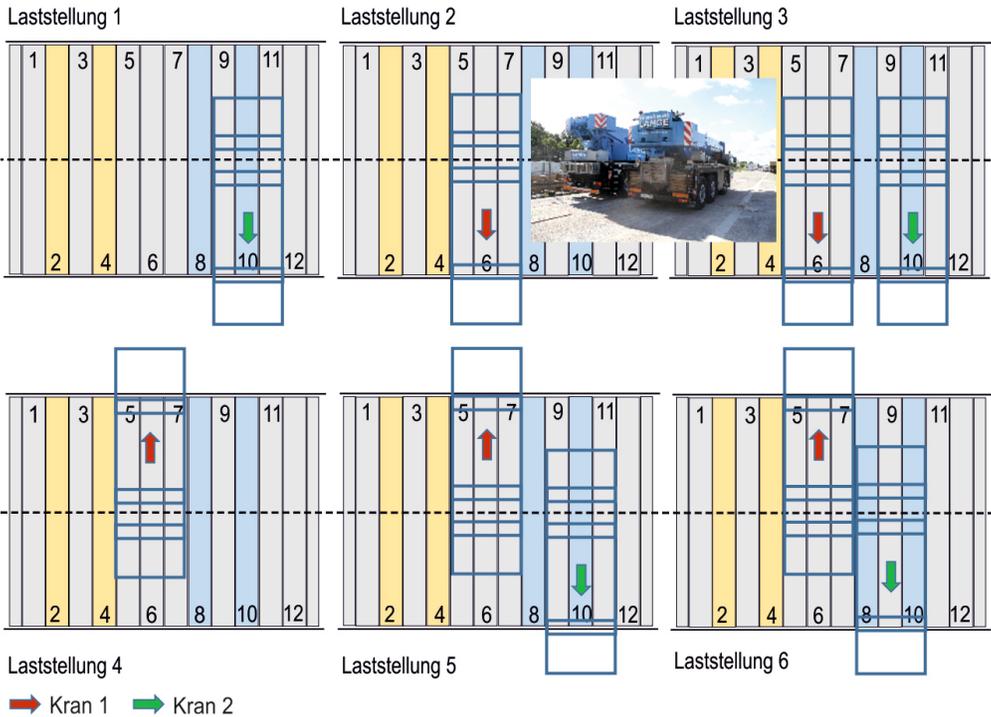
Bild 9: Laststellung in den Teilversuchen I und II

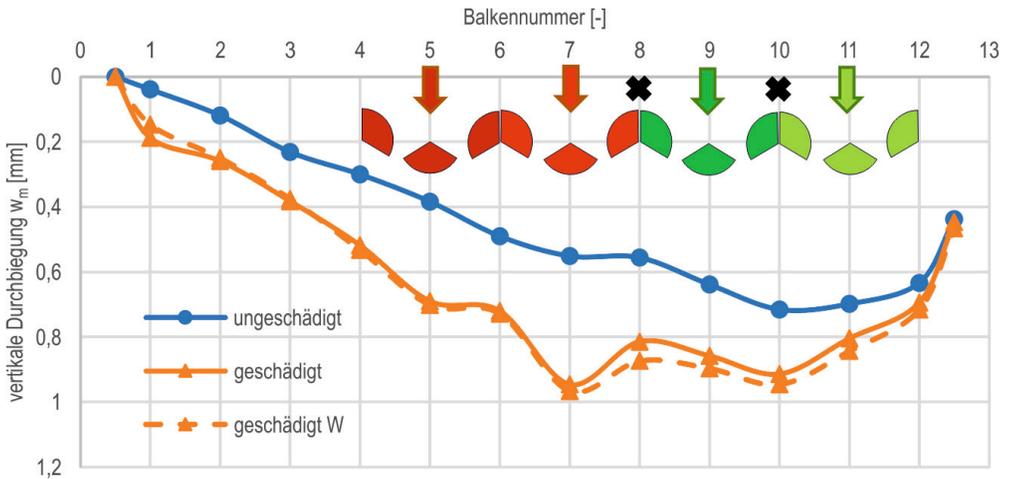
Bild 10: Darstellung der vertikalen Durchbiegungen in Feldmitte bei den Teilversuchen I und II (Laststellung 3)

Bild 10 zeigt eine Darstellung der in Feldmitte über die gesamte Bauteilbreite erfassten vertikalen Durchbiegungen. Die unmittelbar befahrenen Träger 5 und 7 (Kran 1, rot) sowie 9 und 11 (Kran 2, grün) sind durch Pfeile gekennzeichnet. Unter Berücksichtigung einer Lastausbreitung über die ca. 20 cm dicke Fahrbahndecke ist erkennbar, dass die Radlasten auf drei Träger verteilt wurden. Der Lastabtrag wird vereinfacht über Kreissegmente symbolisiert. Demnach waren die höchsten Beanspruchungen in den Trägern 6, 8 und 10 vorhanden.

Die Durchbiegungen im ungeschädigten Zustand (Teilversuch I, blaue Linie) zeigten den erwarteten Verlauf. Träger 10 zeigte die größten

Durchbiegungen, wobei diese mit $\approx 0,72$ mm dennoch sehr gering ausfielen. Die Träger 6 und 8 verhielten sich dagegen etwas steifer als angenommen. Dies ist vermutlich auf das vergleichsweise biegeweiche Verhalten des Trägers 7 zurückzuführen, was durch den anschließenden Teilversuch bestätigt werden konnte. Die geringere Bauteilsteifigkeit könnte einerseits auf einen geringeren Vorspanngrad oder auf eine bereits vorhandene Schädigung des Balkenträgers zurückzuführen sein, andererseits ist eine lokale Schädigung der Ortboenschicht ebenfalls denkbar.

Im anschließenden Teilversuch II (orangefarbene Linien) wurden die Spannglieder der Träger 8 und 10 gezielt geschädigt. Infolgedessen wurde eine geringfügige Zunahme der vertikalen Durchbiegungen festgestellt. Obwohl der Träger 7 nicht geschädigt wurde, konnte hier die größte vertikale Verformung erfasst werden.

Dies ist einerseits auf das bereits festgestellte weichere Biegetragverhalten des Trägers 7 und andererseits auf die zusätzlich abzutragende Last aufgrund der Schädigung in Träger 8 zurückzuführen. Bei einer Wiederholung der Laststellung konnte eine minimale Zunahme der Verformungen beobachtet werden. Die bereits festgestellten Beobachtungen konnten somit bestätigt werden.

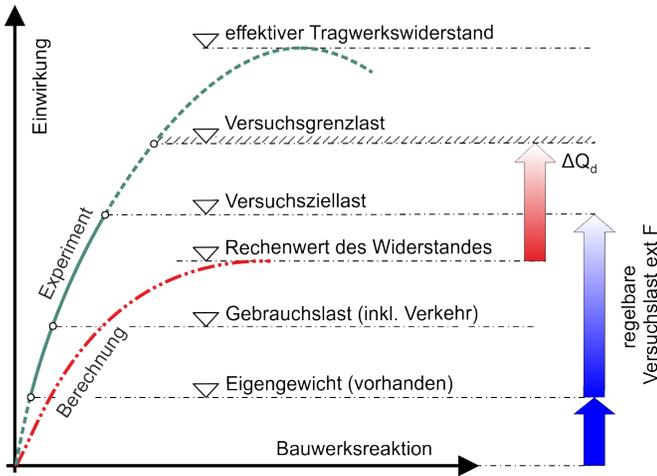
Bild 1: Sicherheitskonzept (idealisiert); ΔQ_d : nutzbarer Zuwachs der Verkehrslast

Mit Systemmessungen überprüft man das aktuelle Tragverhalten eines Bauwerks etwa im Gebrauchslastniveau (Bild 1), um zum Beispiel bekannte Schäden zu überwachen oder Berechnungsannahmen zu verifizieren. Die Belastung muss dabei einerseits so hoch gewählt werden, dass das Tragverhalten der Konstruktion unter den planmäßig auftretenden Nutzlasten angemessen beurteilt werden kann, und darf andererseits nicht so hoch sein, dass kritische Bauwerksreaktionen eintreten. Die Verformungen bleiben vorwiegend im linear-elastischen Bereich. Nichtlineare Untersuchungen bei höheren Beanspruchungszuständen können im Nachgang mit den entsprechenden Unsicherheiten an einem kalibrierten Berechnungsmodell durchgeführt werden.

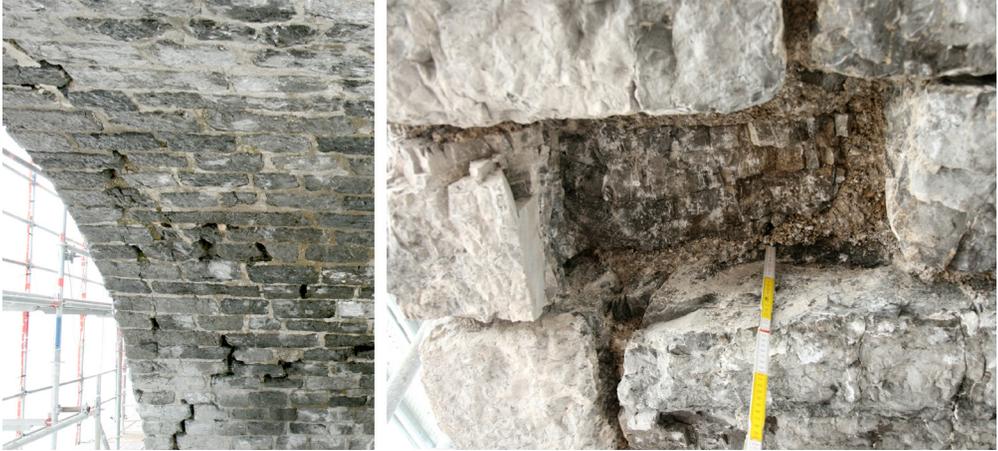
Bild 5: Schäden am Loisach-Viadukt; links: Stirnringrisse hinter der Stirnvormauer im Hauptgewölbe, rechts: herausgefallenes Steinfragment der Verblendung

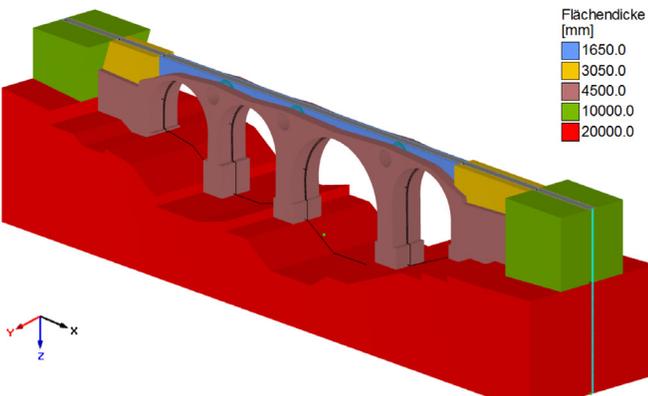
Bild 7: Isometrie der Konstruktion; Flächendicken farblich sortiert

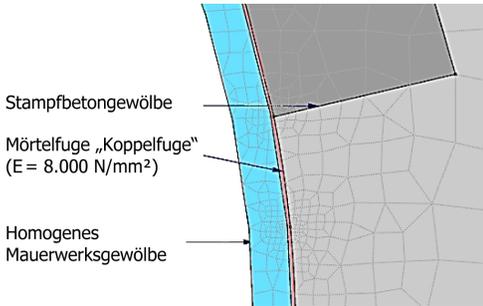
Bild 8: Idealisierung des Verblendmauerwerks (hellblau) im FE-Modell, die Kontaktfuge ist in Rot dargestellt

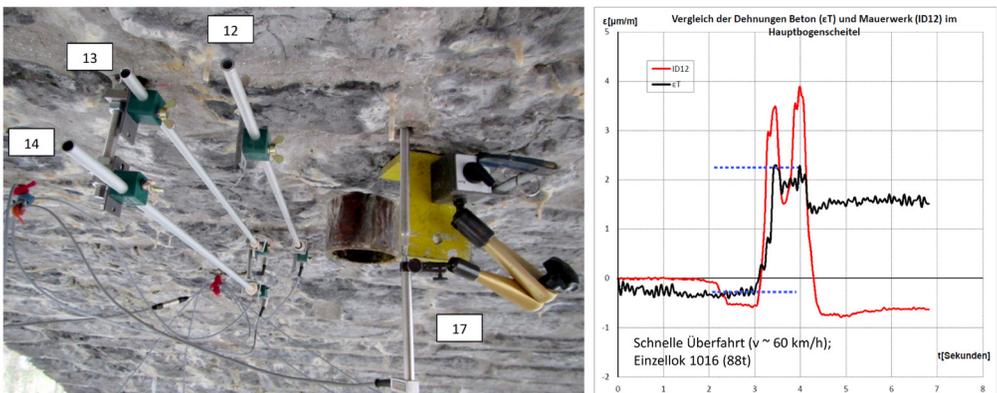
Bild 11: Messstellen (links) und Messkurven (rechts) im Gewölbescheitel des Hauptbogens

Vorberechnungen hatten ergeben [11], dass sich die Mauerwerksschale im Scheitel vom Stampf-

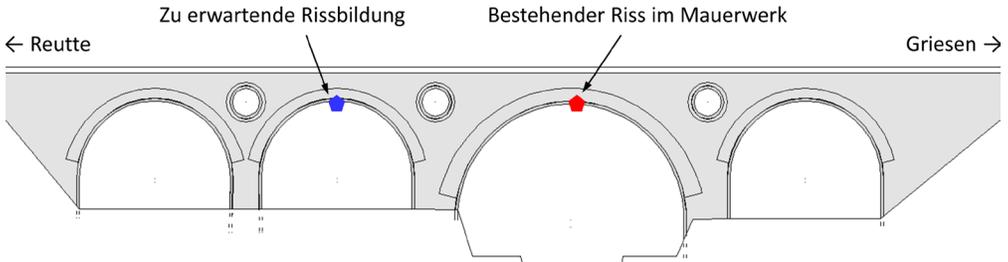
Bild 12: Erwartete Rissbildung bei erhöhter Beanspruchung durch Verkehrslasten

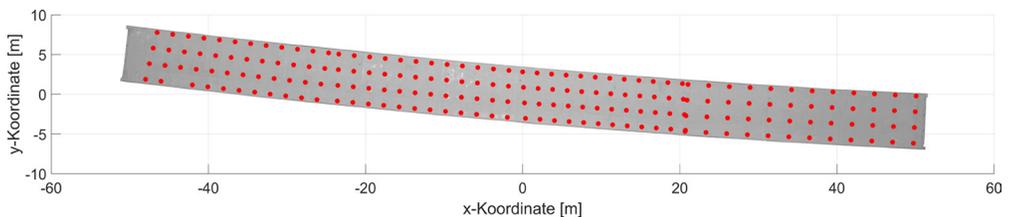
Bild 7: Unterseite des Überbaus in Fahrtrichtung Dortmund in der 3D-TLS-Intensitätsdarstellung, kombiniert mit den Messpunkten der Totalstation in Rot

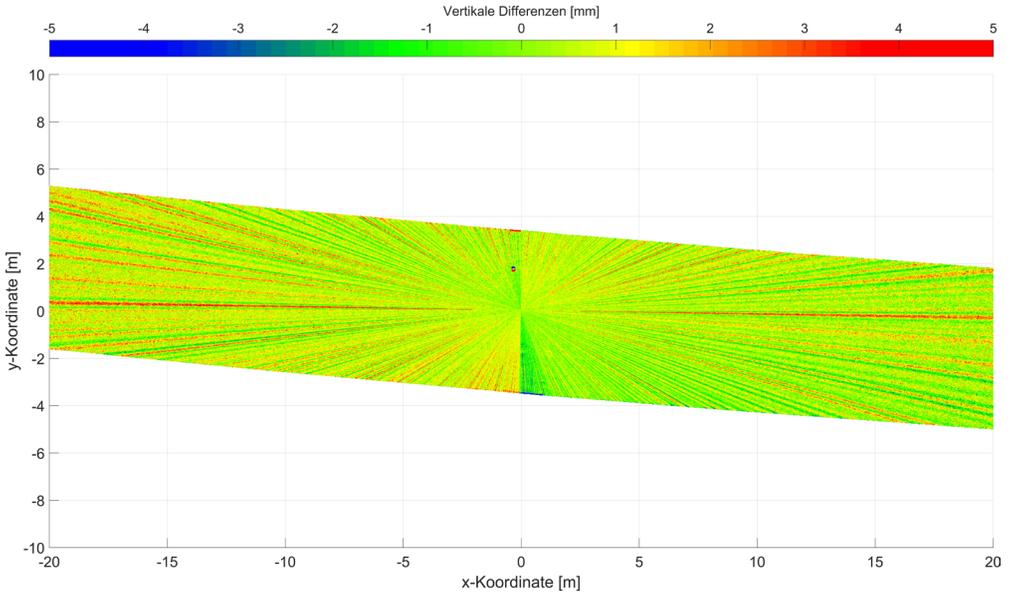
Bild 8: Vertikale Differenzen zwischen zwei einzelnen 3D-Laserscans der Überbauunterseite; Ausschnitt der Punktwolke in der Feldmitte

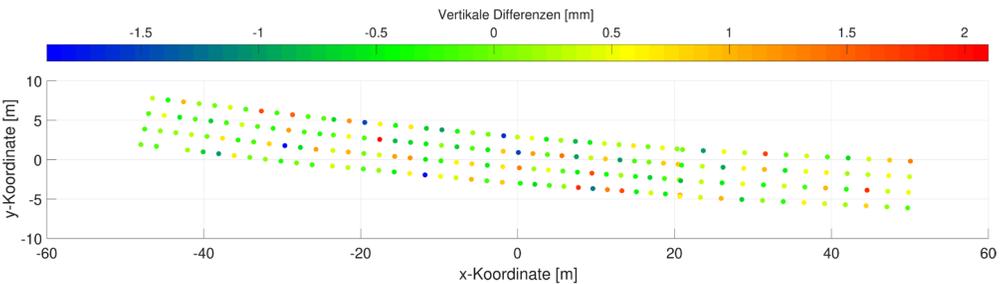
Bild 10: Vertikale Differenzen zwischen zwei unabhängigen Erfassungen der Überbauunterseite mit der Totalstation

Mit der Totalstation Leica Nova TS60 wurden ebenfalls drei unabhängige Erfassungen (1 bis 3) der Überbauunterseite mit jeweils 191 Messpunkten durchgeführt. Die Messpunkte sind in Bild 7 den 3D-TLS Messpunkten in Rot überlagert. Der Punktabstand beträgt sowohl in Längs- als auch in Querrichtung ca. 2 m. Aufgrund der Messdauer von mehreren Sekunden pro Punkt ist eine deutlich höhere Punktdichte nicht wirtschaftlich zu erreichen, im Vergleich dazu beträgt der Punktabstand an der Überbauunterseite beim 3D-Laserscanning deutlich unter 2 cm.

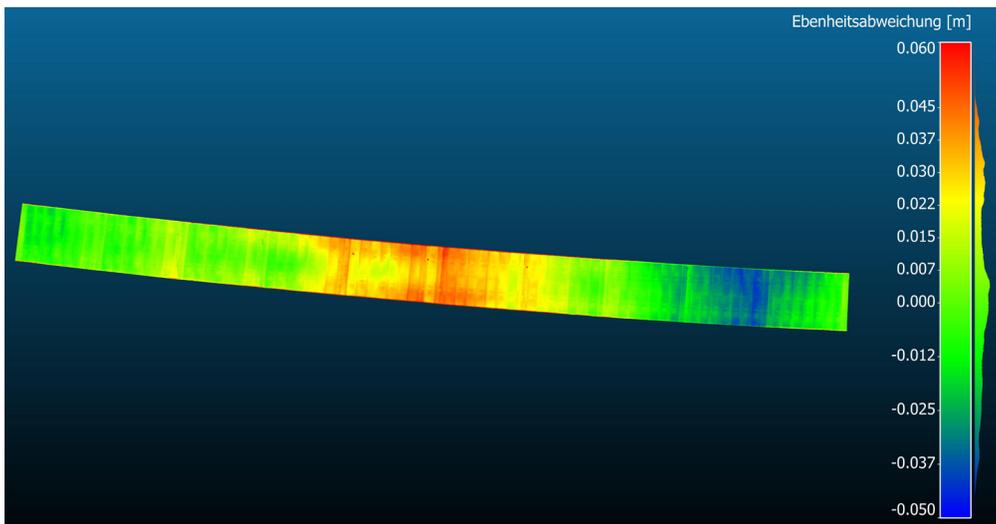
Bild 12: Ebenheitsabweichungen der Unterseite des Überbaus in Fahrtrichtung Dortmund (farbcodiert, gezeigt ist die ganze Brückenbreite), erfasst mit dem 3D-TLS; Pfeiler IV befindet sich auf der linken Seite und Pfeiler V auf der rechten Seite

In Bild 12 sind die Abweichungen von der so definierten Ebene als Regenbogendarstellung räumlich aufgetragen. Die Skala reicht von blau über grün bis rot, d. h. von negativen Werten (blau) unterhalb der definierten Ebene bis hin zu positiven Werten (rot) oberhalb der Ebene. Grüne Werte zeigen Bereiche, die nahezu keine Abweichungen von der Ebene aufweisen, dazu gehören u. a. die Randbereiche, mittels denen die Referenzebene definiert wurde.

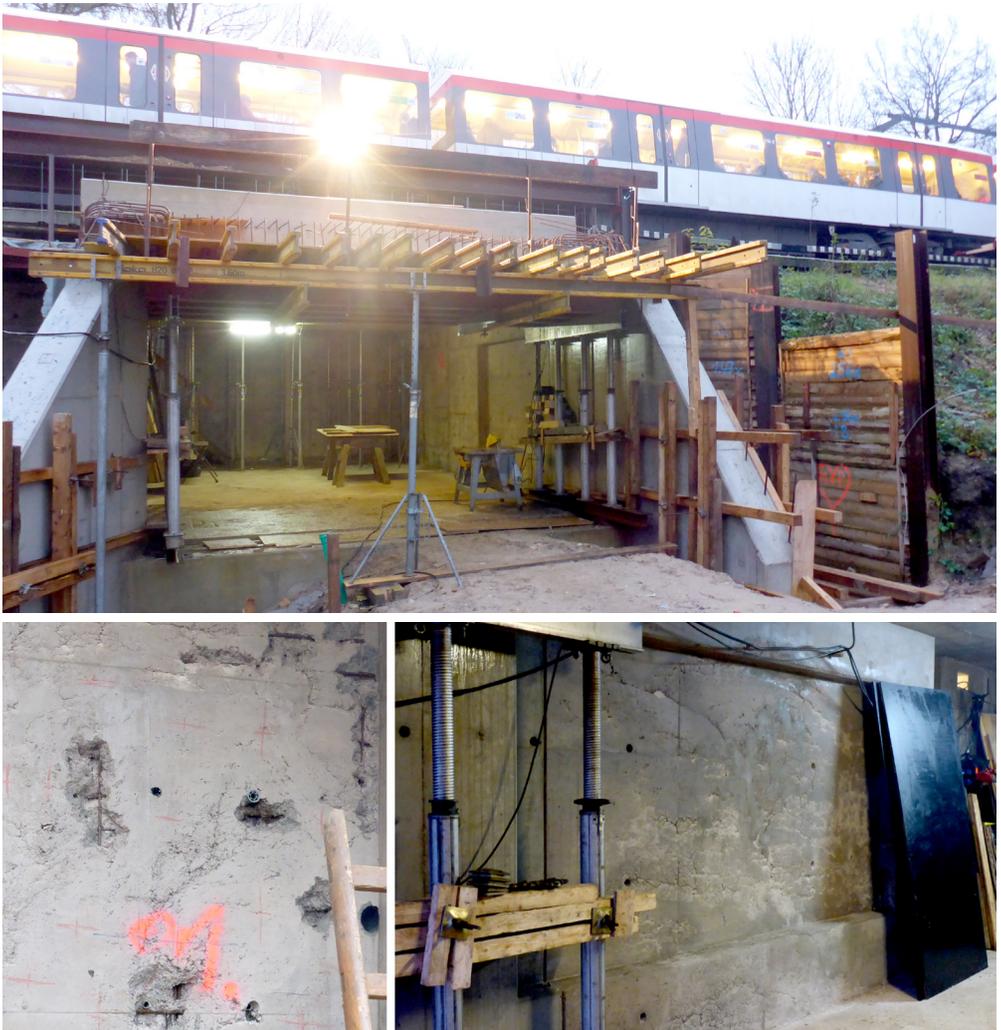
Bild 2: Übersichtsfoto der Baustelle und exemplarische Detailfotos der visuell erkennbaren Schäden

In anderen Bereichen waren auf der Bauteiloberfläche nur Schlieren und Ablaufspuren zu erkennen, was auf tieferliegende Entmischun-

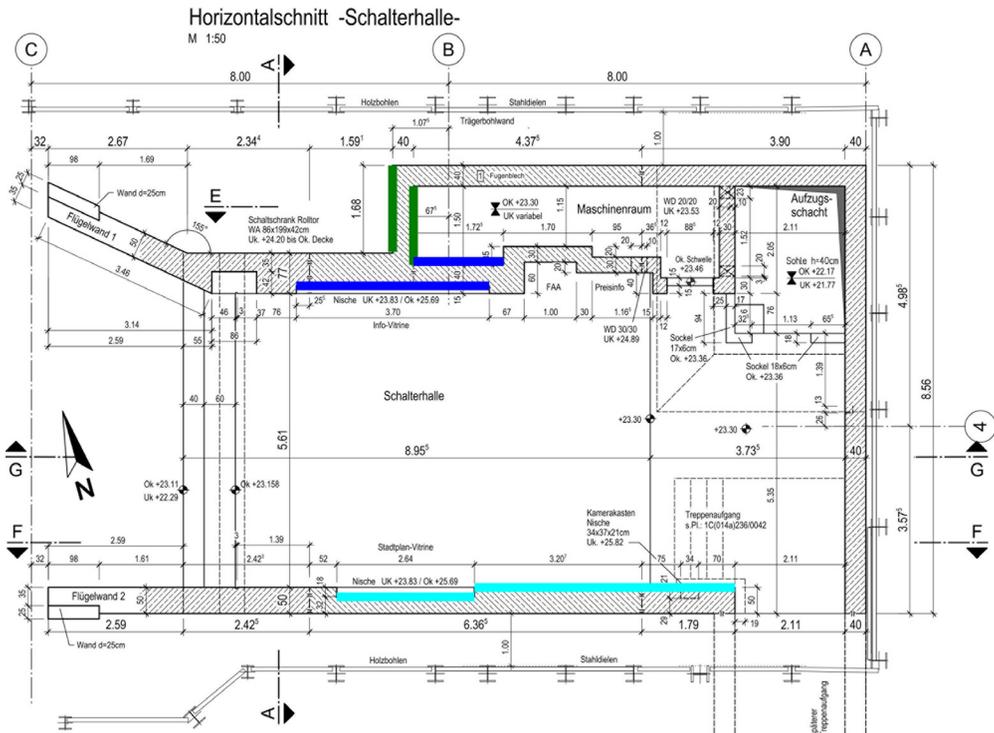
Bild 3: Übersicht der Untersuchungsgebiete

Bild 3 zeigt die untersuchten Wände im Horizontalschnitt durch das gesamte Bauwerk. An der Außenseite der Maschinenraumwand (grüne Markierung) sind offene Lunker vorhanden (vgl. Bild 2), daher konnte das innere Gefüge hier nicht flächig untersucht werden. An der Innenseite sowie an den Längswänden (blaue Markierungen) konnten hingegen durchgehen-

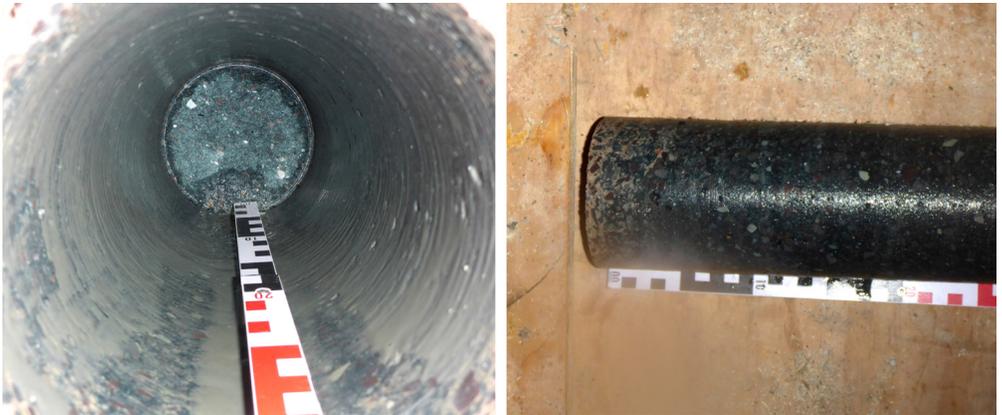
Bild 5: Kernbohrung durch Wandquerschnitt (im hellblauen Bereich in Bild 4); die angeschnittenen Stahlfasern im Bohrloch nahe der Wandoberfläche sind gut erkennbar

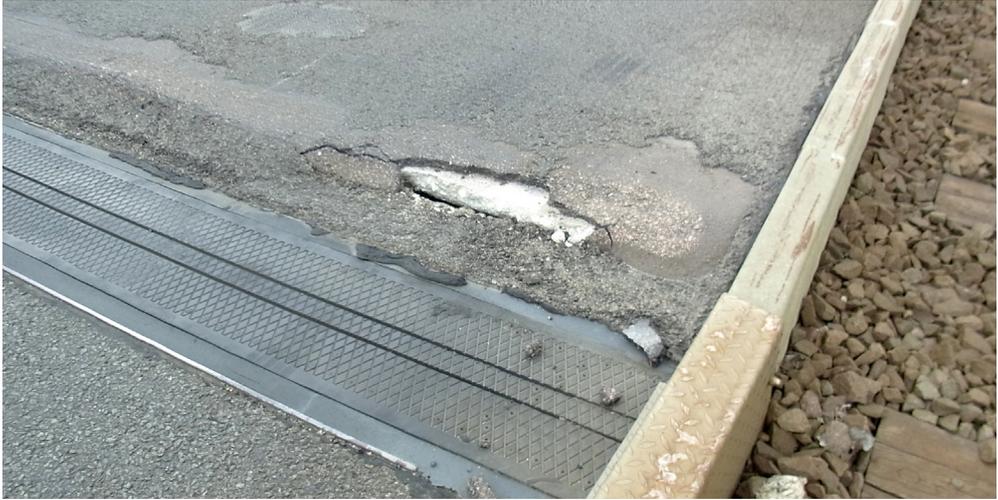
Bild 4: Belagschaden vor FÜK

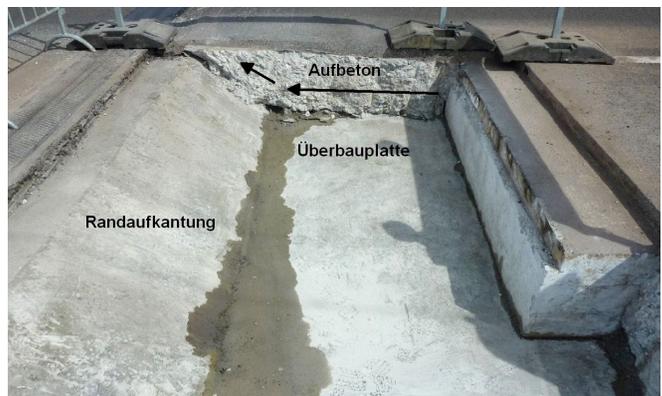
Bild 5: Überbaurandbereich nach teilweisem Ausbau des Aufbetons

An den Aufbetonrändern wurden horizontale Verschiebungen bis in den Dezimeterbereich festgestellt. Nach dem Abtragen des Fahrbahn-

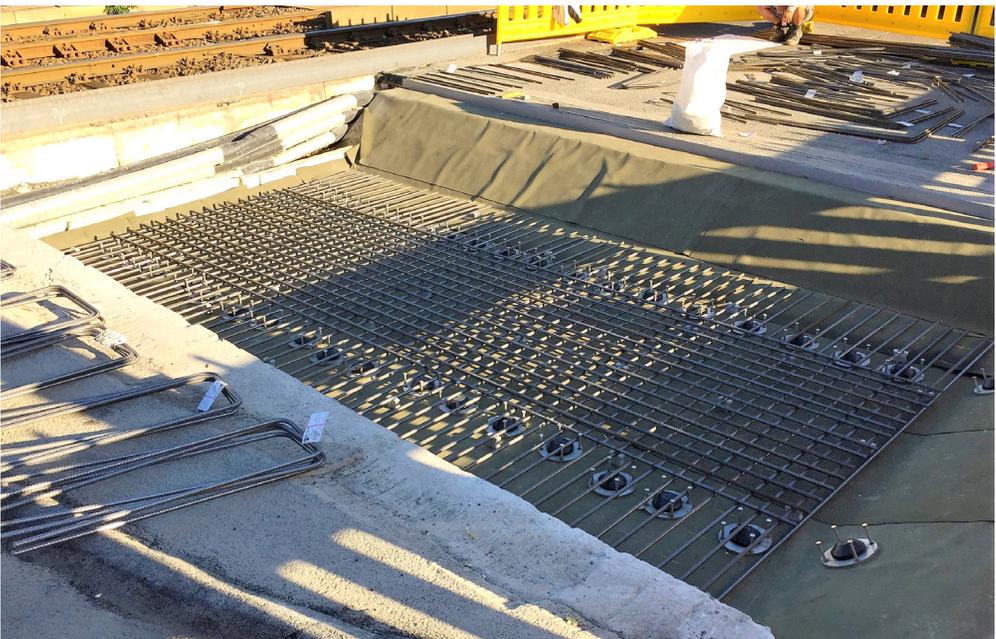
Bild 6: Einbau ‚Verankerungsblock‘ mit Tellerankern und unterer Bewehrungslage

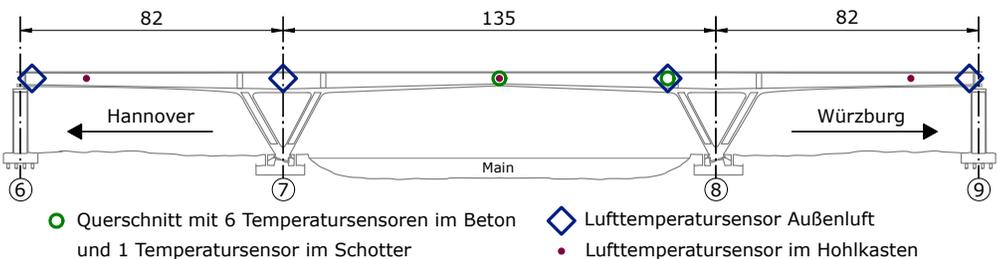
Bild 2: Längsschnitt mit Anordnung der Temperatursensoren

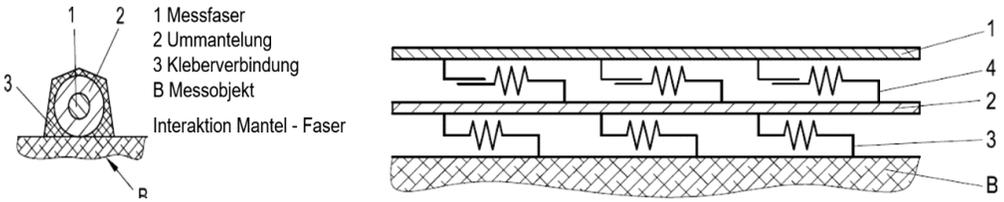
Bild 2: Systemrelevante Komponenten des Messsystems (links), die auch für ein detailliertes numerisches Modell (rechts) betrachtet werden müssen

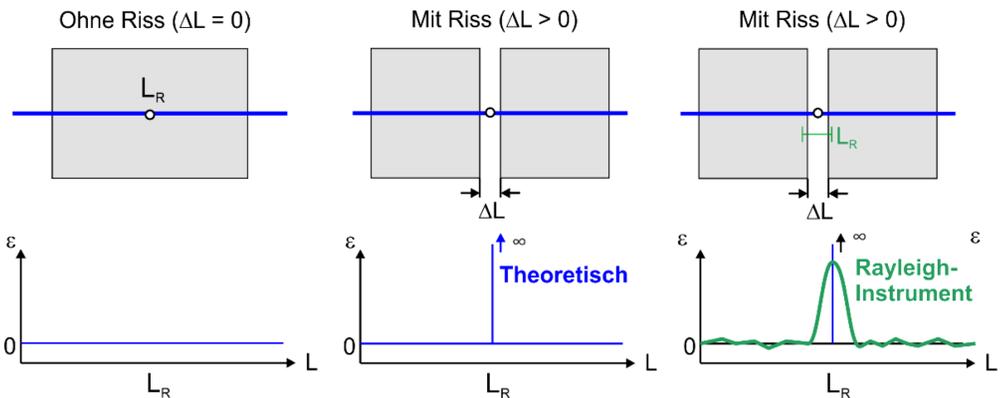
Bild 3: Dehnungsverlauf bei Rissbildung: ungerissener Balken (links), gerissener Balken und theoretisches Dehnungsprofil (Mitte), gerissener Balken und Dehnungsprofile erfasst mit Rayleigh-Instrumenten (rechts)

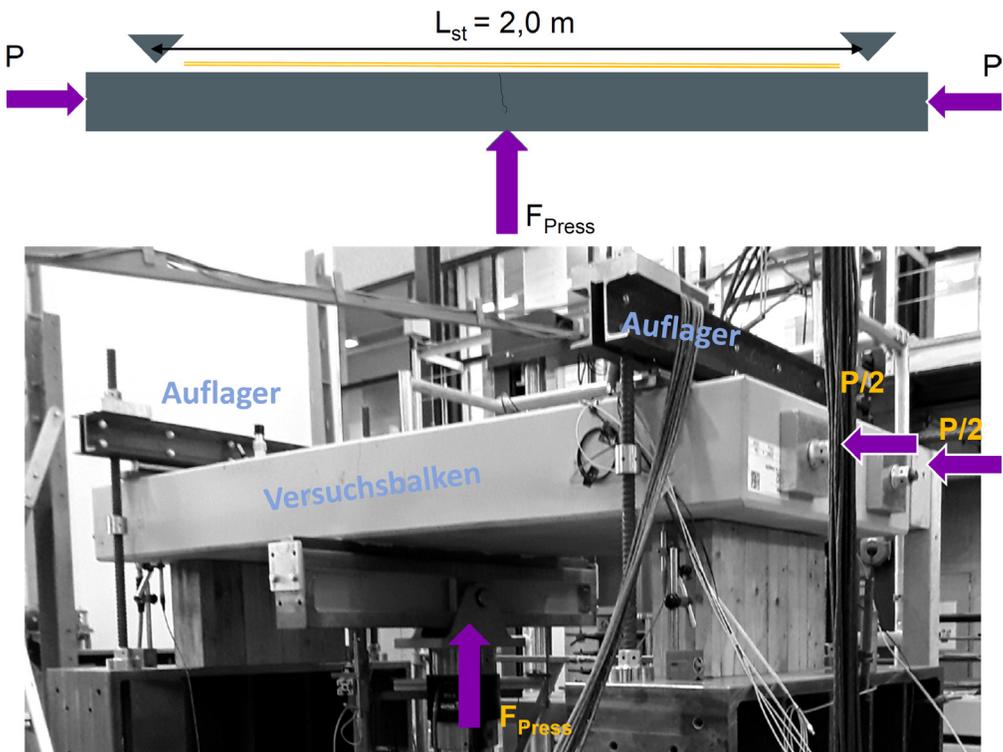
Bild 4: Versuchsplanung als Schema (oben) und Umsetzung am Spannfeld (unten)

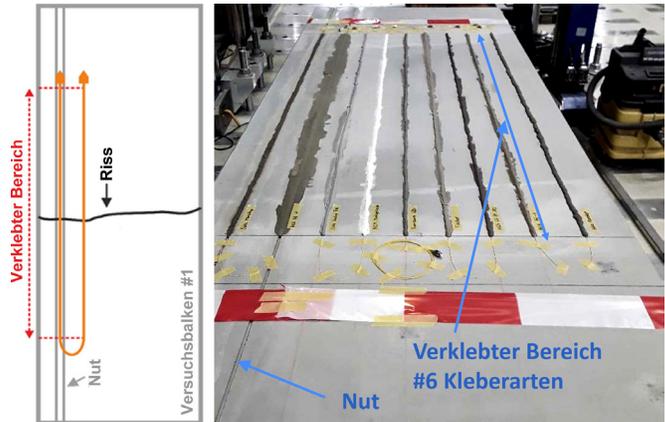
Bild 5: Schema der applizierten Fasern (links) und Applikation mit sechs unterschiedlichen Klebertypen (rechts)

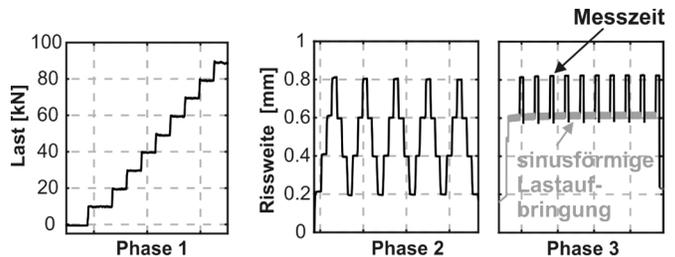
Bild 6: Darstellung der drei wesentlichen Phasen: 1 Erstbelastung, 2 Be- und Entlastung, 3 Ermüdungslast mit 10.000 Rissöffnungen

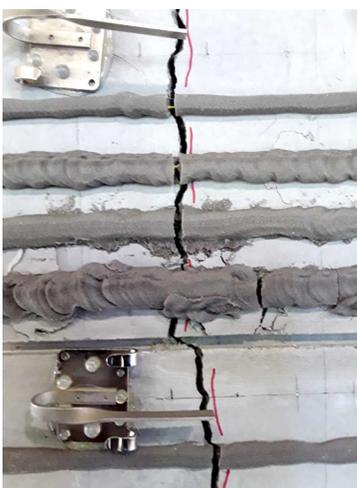
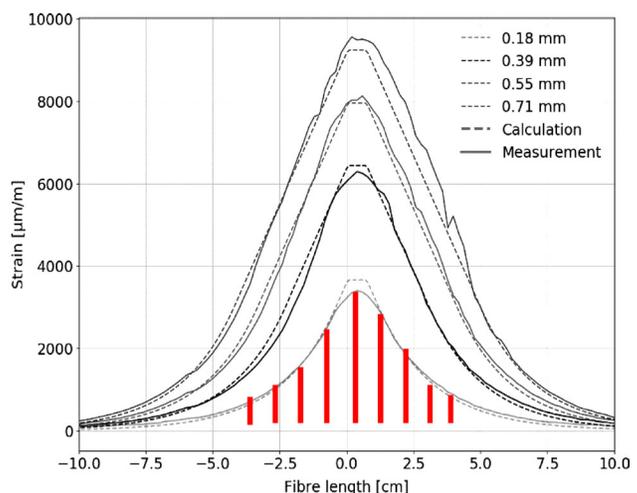
Bild 7: Risse im Körper und Verklebung nach durchgeführtem Versuch (links), gemessene bzw. berechnete Dehnungsverläufe in der Faser (rechts)

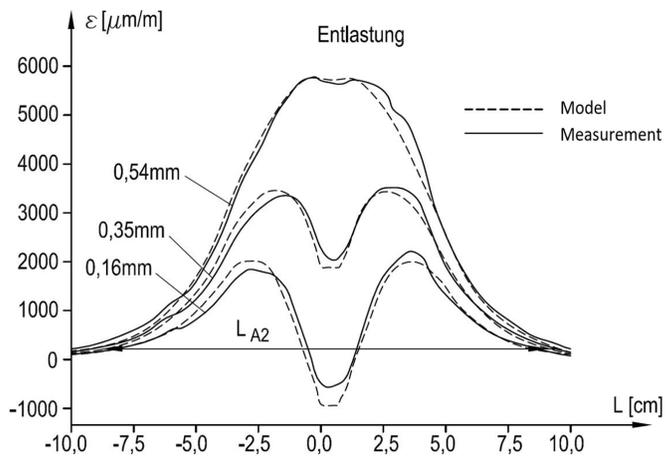
Bild 8: Dehnungsverlauf während des Entlastungsvorgangs (Risschließung); Vergleich zwischen Messung (durchgezogene Linie) und FE-Nachrechnung (strichlierte Linie)

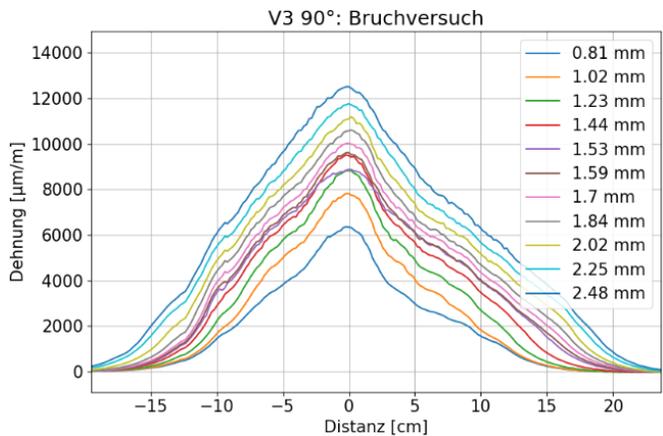
Bild 9: Versuch #V3 – Zusammenhang zwischen aktivierter Faserlänge und Dehnung bzw. berechneter Rissweite bei verschiedenen Lasthaltepunkten bei Maximalbelastung

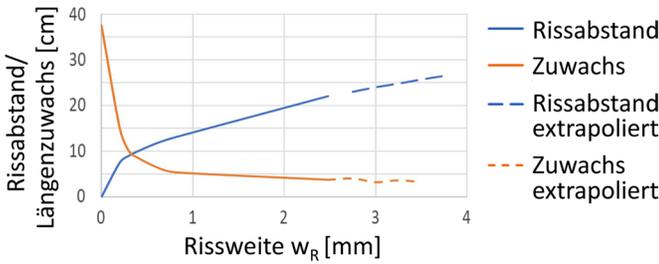
Bild 10: Modellhafter Zusammenhang von möglichem Rissabstand, Längenzuwachs und Rissweite w_R

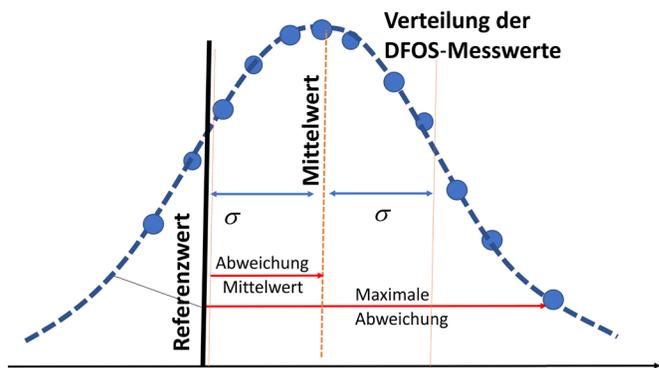
Bild 11: Schema der statistischen Bewertung und Gegenüberstellung mit Referenzwert

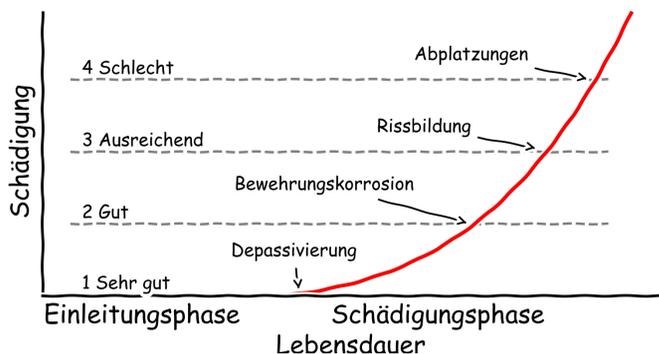
Bild 1: Zeitabhängige Entwicklung der Schädigung bei chloridinduzierter Bewehrungskorrosion

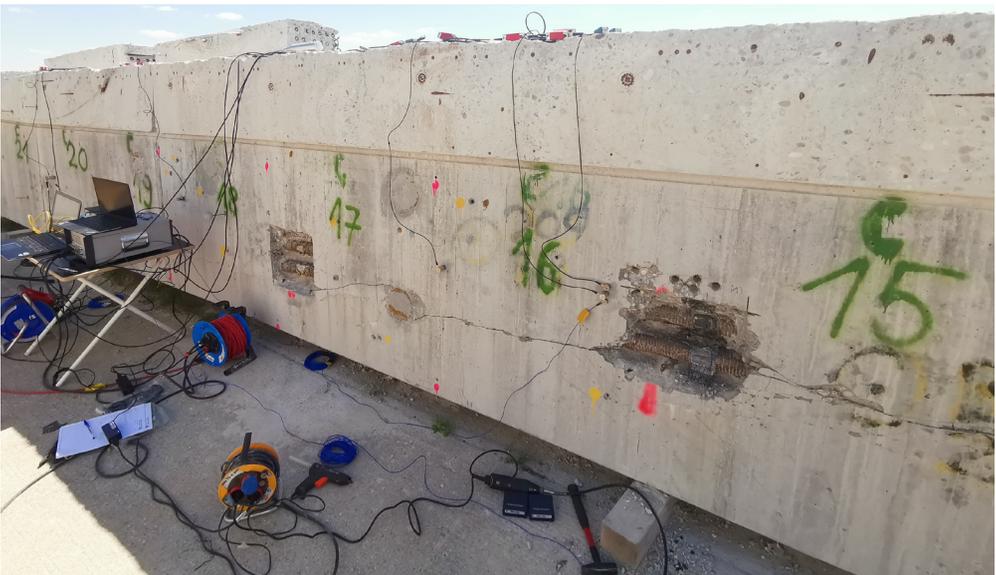
Bild 3: Trägerelement 1, Längsrisss im Bereich der Spannglieder

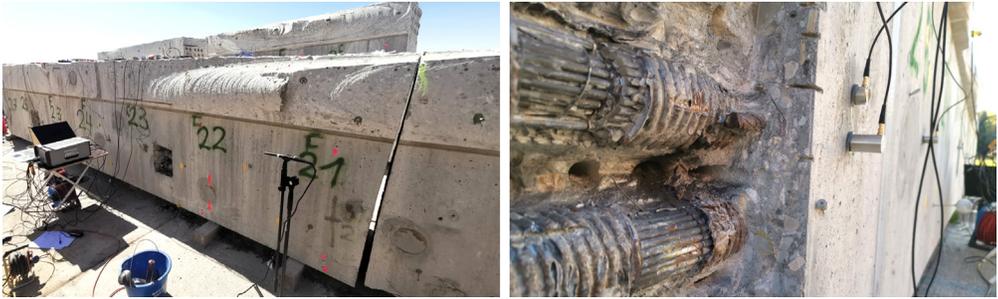
Bild 4: Trägerelement 2 (links) und Öffnung 1 an diesem mit angeklebten Sensoren (rechts)

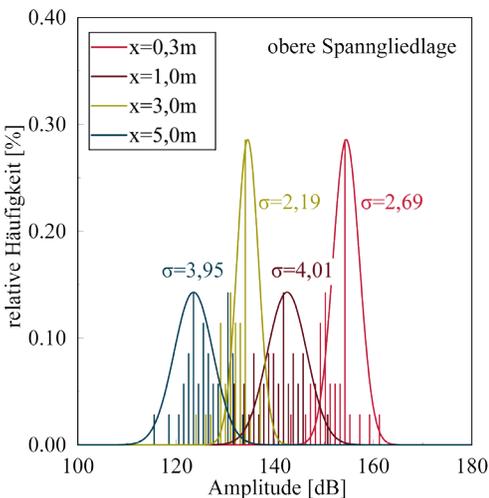
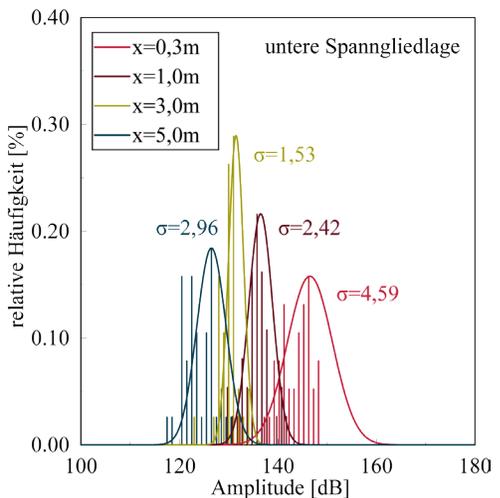
Bild 6: Verteilungsfunktionen für die Drahtbrüche am Trägerelement 2 aufgeteilt nach Spanngliedlage

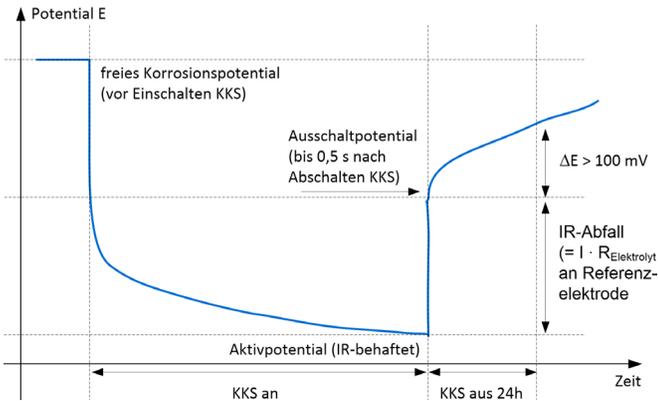
Bild 1: Darstellung des Potentialverlaufs sowie des IR-Abfalls als Messeffekt an der Referenzelektrode unter KKS und während der Depolarisationsmessung

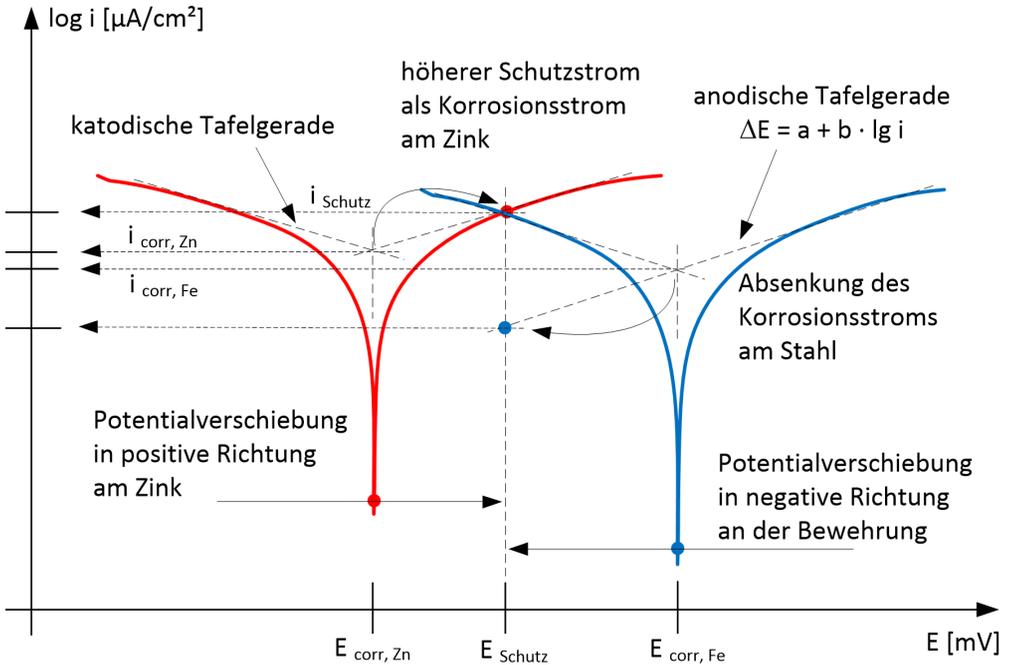
Bild 2: Wirkungsprinzip des galvanischen KKS mit Zink für Stahl in der Stromdichte-Spannungs-Darstellung, nach [3]
