**TECHNISCHE
UNIVERSITÄT
DRESDEN**

Schriftenreihe
Konstruktiver Ingenieurbau Dresden
Heft 55

**11. SYMPOSIUM
EXPERIMENTELLE UNTERSUCHUNGEN
VON BAUKONSTRUKTIONEN**

08. März 2021

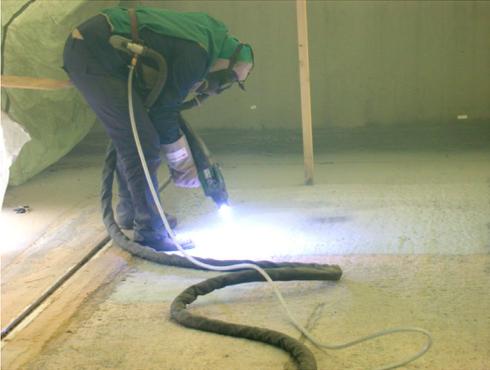
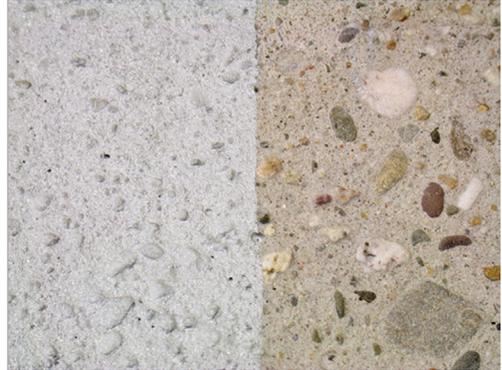
Bild 3: Thermisches Spritzverzinken von Beton – händisches Spritzen und Ansicht der verzinkten/unverzinkten Betonoberfläche (Abbildungen: Grillo Werke AG)

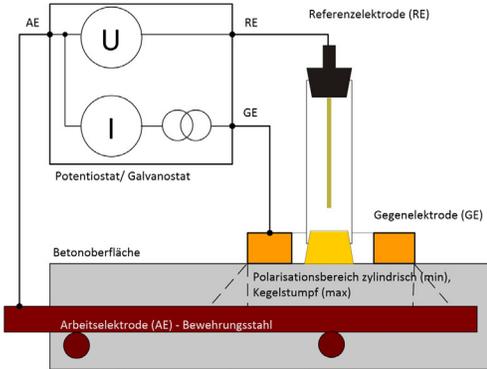
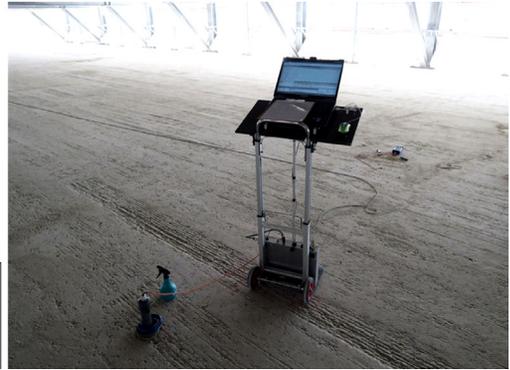
Bild 6: Prinzipskizze für Potentiostat und Messanordnung sowie Beispiel für praktische Anwendung in einem Parkhaus (Aufsatzmesszelle links unten)

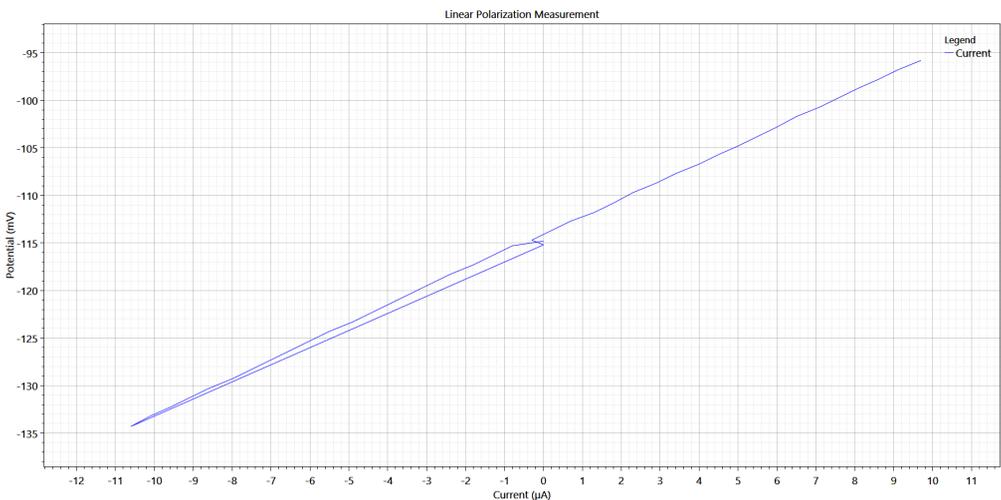
Bild 7: Beispiel für lineare Polarisationsmessung mit exakt linearem Bezug zwischen Potential und Strom innerhalb der Versuchsgrenzen

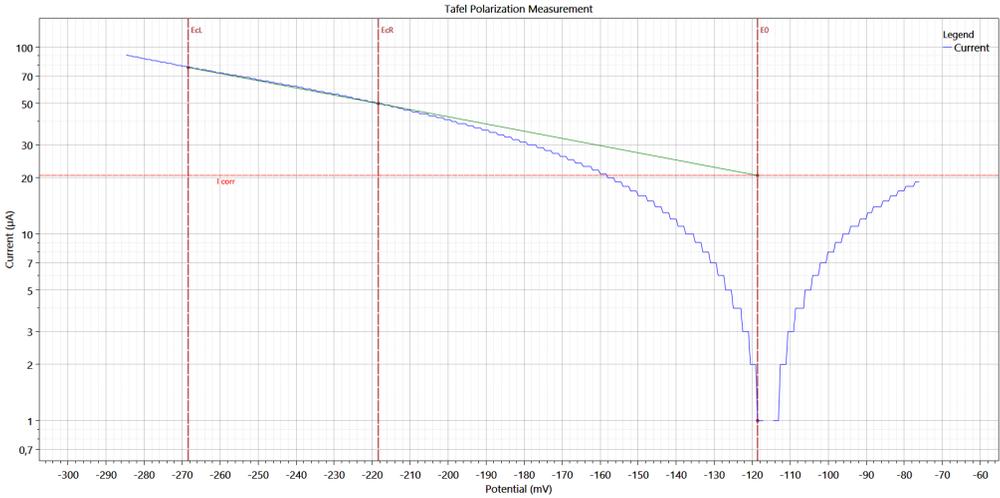
Bild 8: Beispiel für Tafel-Polarisationsmessung mit vertikalen Linien E_{ci} und E_{cr} zum Anfitzen der Tafel-Geraden und deren Schnittpunkt mit E_0 , an dem der Korrosionsstrom am Korrosionspotential abgelesen werden kann

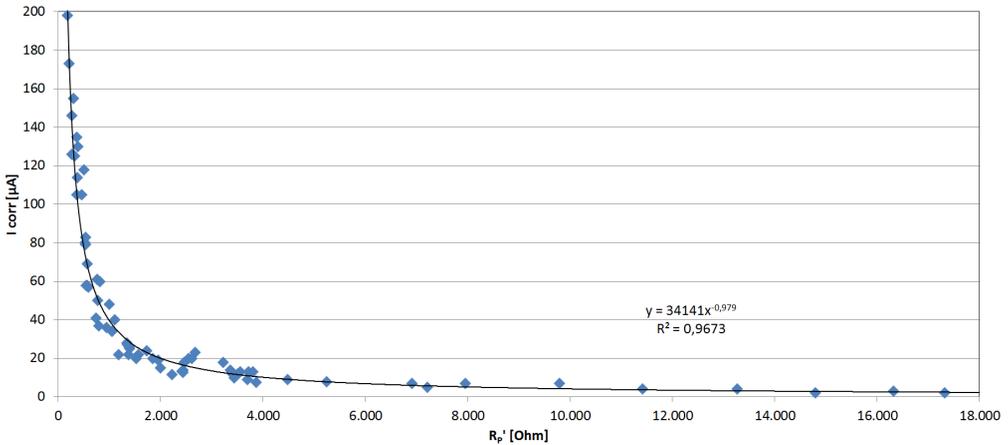
Bild 9: Grafischer Zusammenhang zwischen Datenpaaren I_{corr} aus Tafel-Polarisation und R_p aus LPR aus Messungen von sechs verschiedenen Praxisprojekten, aus [4]

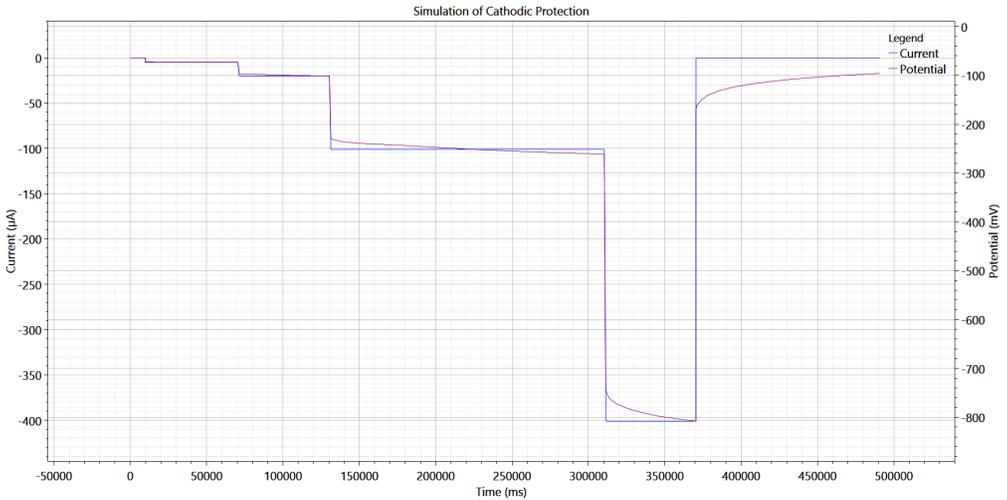
Bild 10: Beispiel für eine galvanostatische Simulationsmessung für KKS (hier mit anderen Pulszeiten für die Polarisationsstufen)

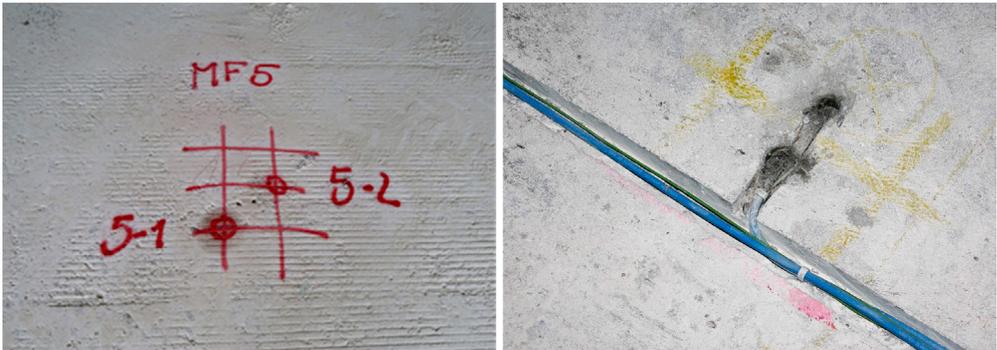
Bild 11: Markierungen der Stablagen und der Montagepositionen für die fest einzubauenden Referenzelektroden eines Monitoringfelds und Beispiel für eingemörtelte Referenzelektrode ERE20 und Kabelführung in gefrästem Kanal

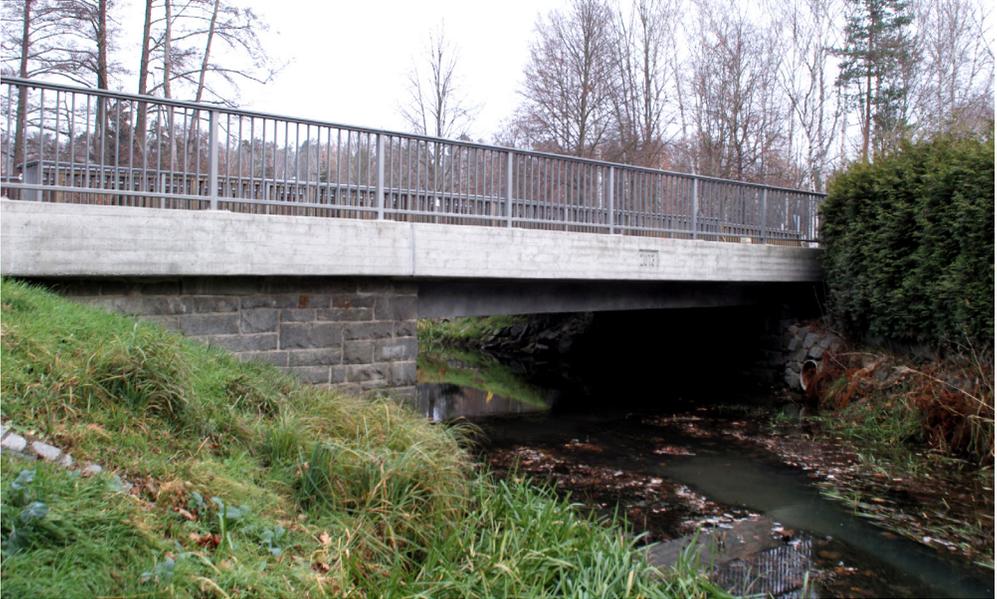
Bild 1: Südsicht der Plattenbrücke BW 5 in Kleinsaubernitz nach erfolgreicher Verstärkung

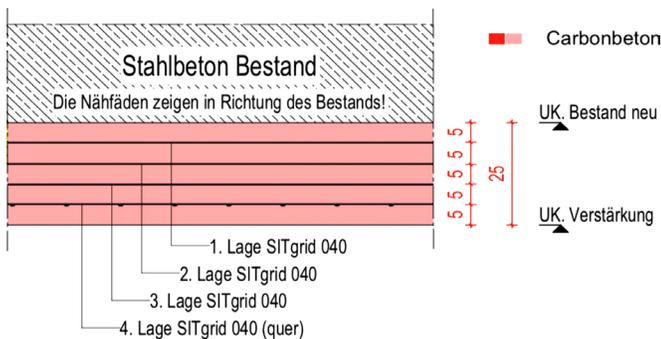
Bild 6: Brückenplatte mit vierlagiger Textilbetonverstärkung im Schnitt

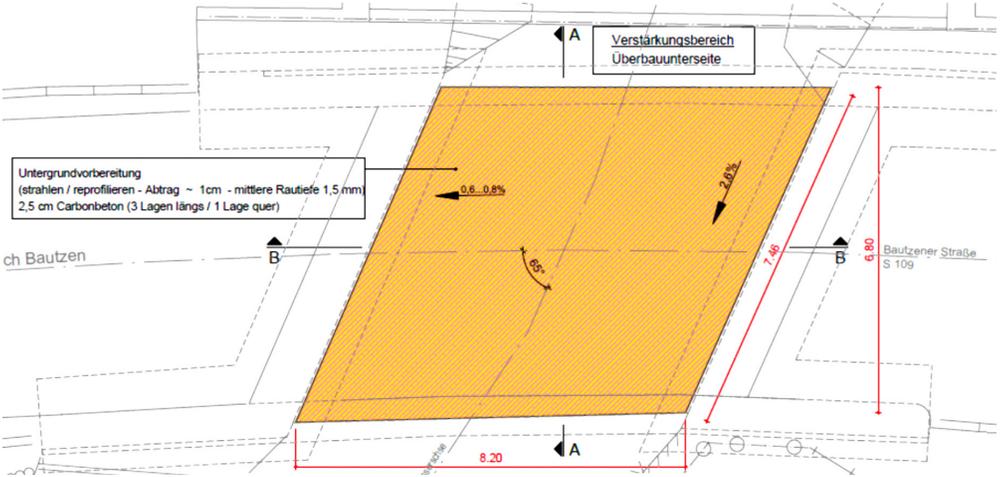
Bild 7: Verstärkungsbereich im Grundriss (Carbonbeton an der Plattenunterseite)

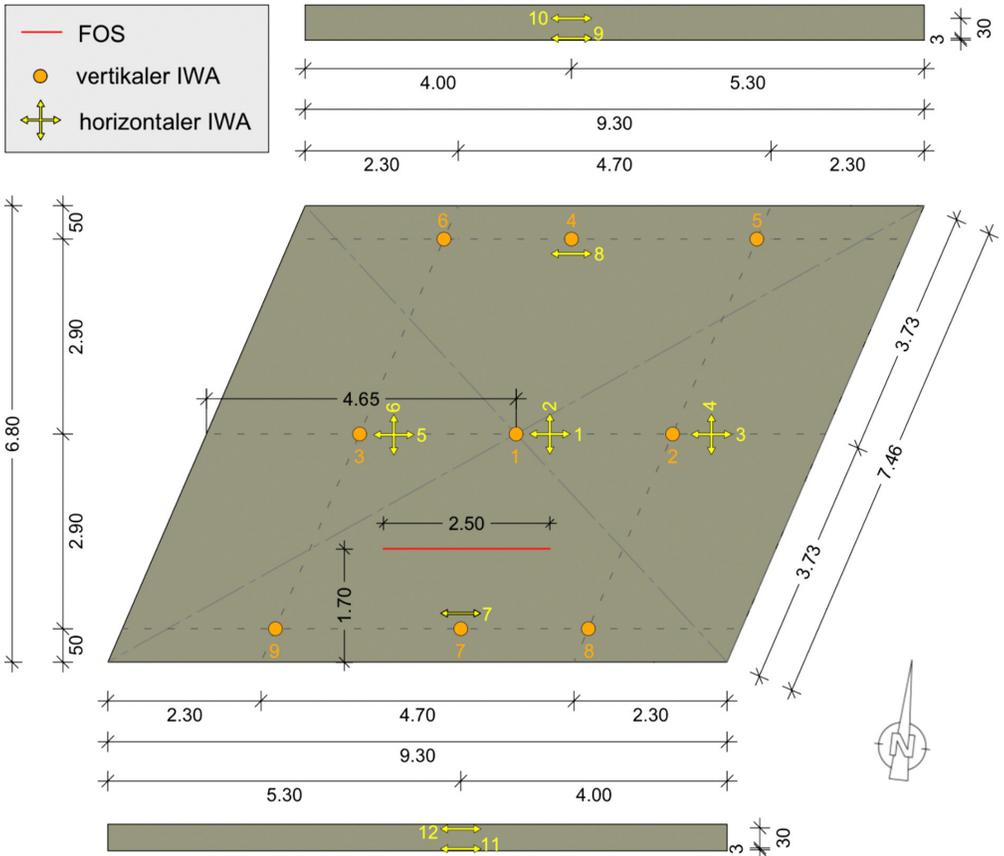
Bild 10: Anordnung der Messtechnik an der Brückenunterseite und den Brückenrändern

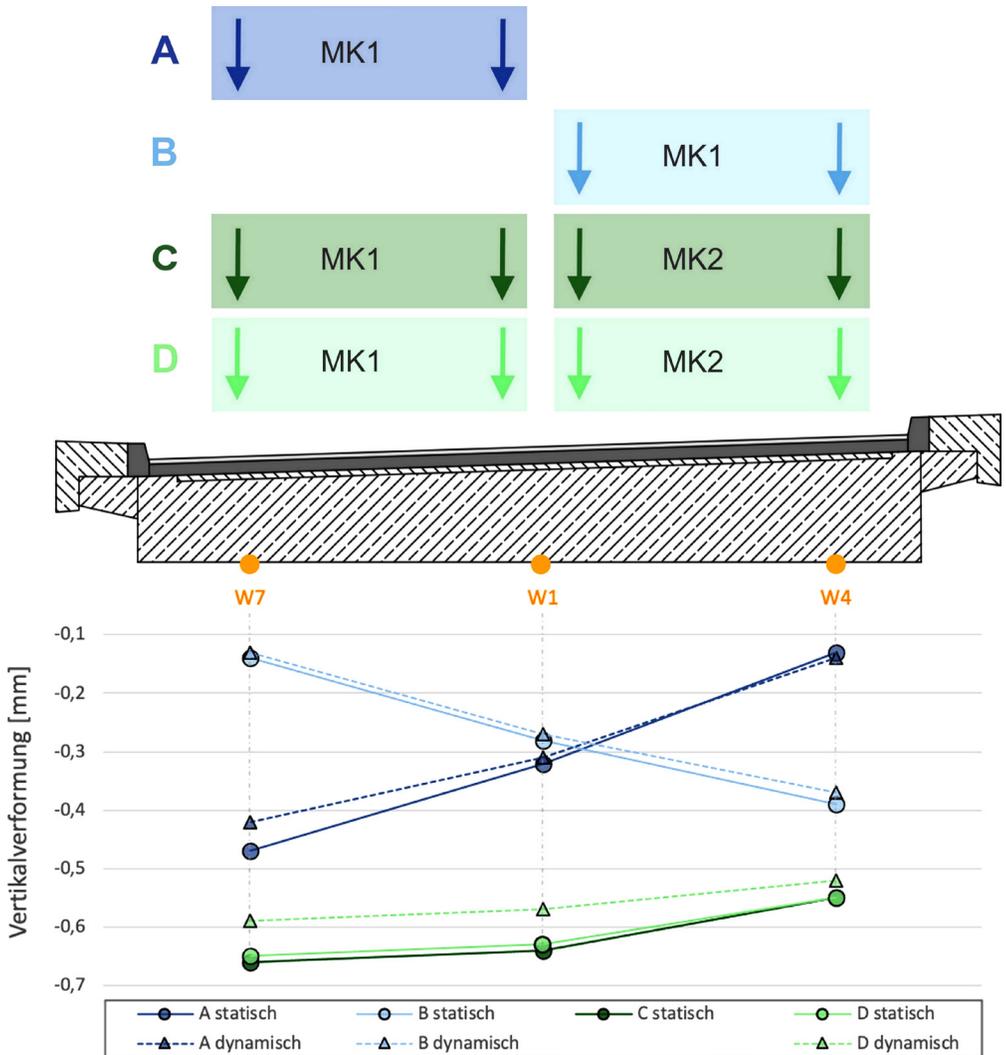
Bild 12: Gegenüberstellung der Ergebnisse der Durchbiegungsmessungen

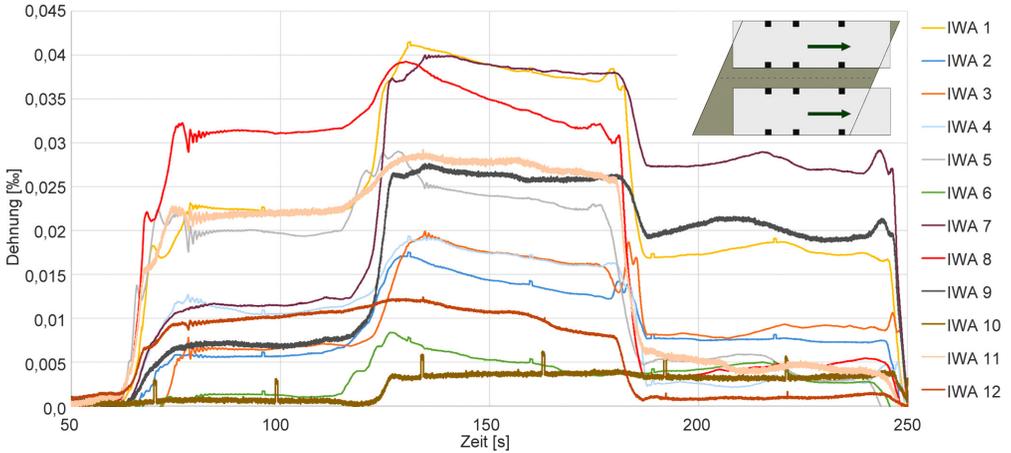
Bild 14: Messwertkurven der Dehnungsmessung unter Laststellung C

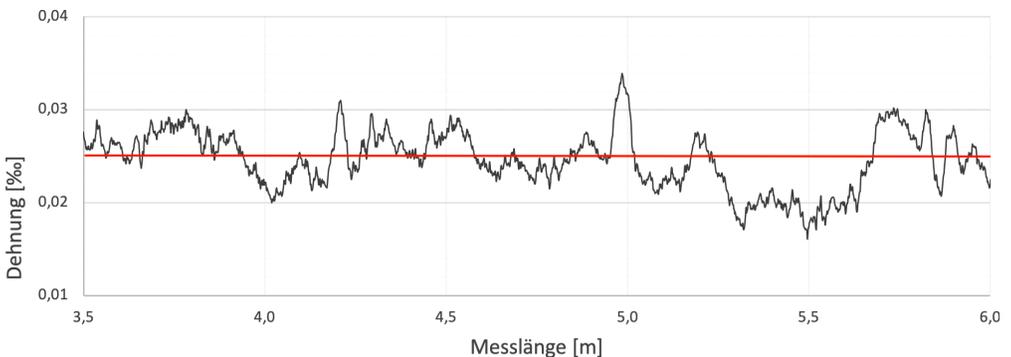
Bild 15: Messwertkurve (schwarz) und Mittelwert (rot) der faseroptischen Dehnungsmessung

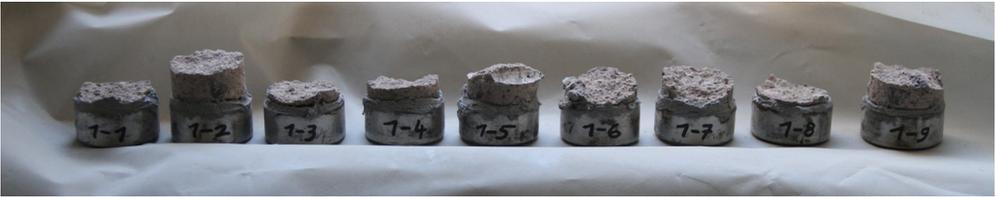
Bild 1: Durch die teilweise recht inhomogene historische Bausubstanz war eine große Zahl an Haftzugprüfungen notwendig

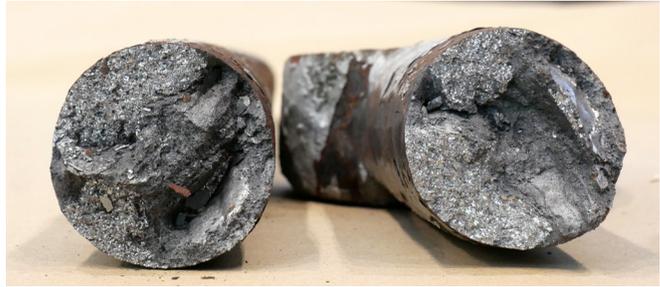
Bild 4: Im Bereich der Stabanschlüsse und -verbindungen wurden mitunter lokale Gefügeinhomogenitäten gefunden, die zu etwas verringerten Bruchwerten führen konnten
