Schlussbericht

zu IGF-Vorhaben Nr. 19598 BG

Lebensdauer und Wickelverhalten kunststoffummantelter Drahtseile

Technische Universität Dresden
Institut für Technische Logistik und Arbeitssysteme
Professur für Technische Logistik
01062 Dresden

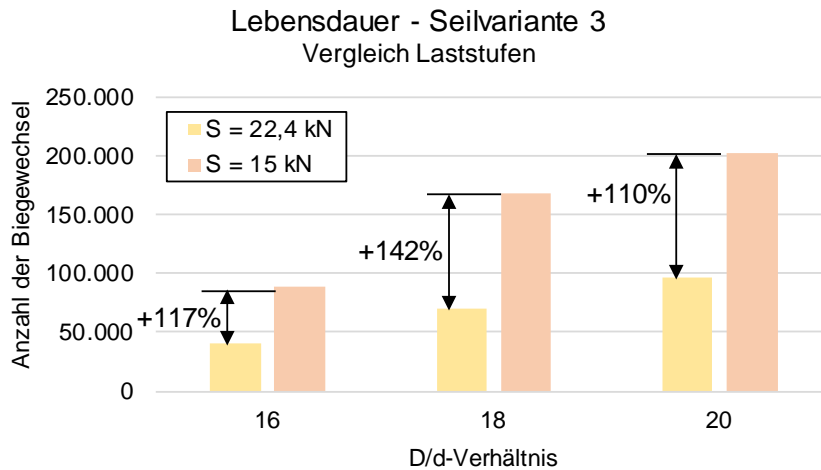
Abbildung 25: Seilvariante 3 – Vergleich Laststufen

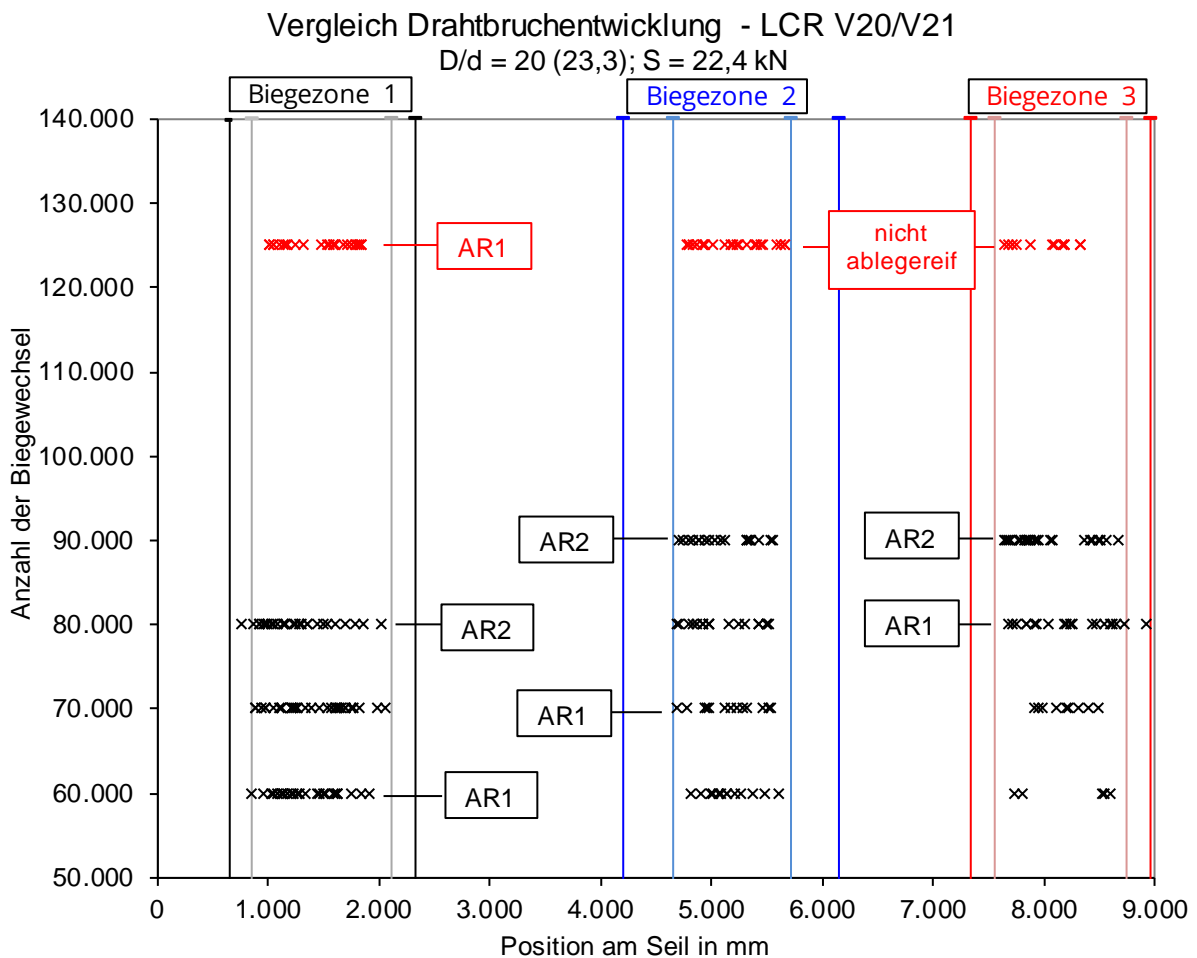
Abbildung 26: Vergleich Drahtbruchentwicklung bei Seilvariante 2 und 3

Abbildung 26 zeigt die Drahtbruchentwicklung des Versuchs V21 des konventionellen Seiles beim großen D/d-Verhältnis und der hohen Laststufe. Die auftretenden Drahtbrüche in den drei Biege-zonen sind mit schwarzen Kreuzen dargestellt. Die Anzahl der durchlaufenden Biegewechsel beim Erreichen der AR1 bzw. AR2 sind im Diagramm markiert. Der Dauerbiegeversuch V20 wurde bei gleichen Parametern mit der Seilvariante 2 durchgeführt. Nach 125.000 Biegewechseln war die Kunststoffummantelung in den drei Biege-zonen vollständig vom Drahtseil gelöst. Zu diesem Zeitpunkt wurde eine Überprüfung der Seilschädigung mit Fokus auf die sichtbaren äußeren Drahtbrüche durchgeführt. Die detektierten Drahtbrüche sind im Diagramm durch rote Kreuze dargestellt. Lediglich die Biegezone 1 hatte die AR1 auf Grund der Überschreitung der maximal zulässigen Anzahl an Drahtbrüchen erreicht. Die anderen beiden Biege-zonen lagen noch unter dem Grenzwert. Ab diesem Zeitpunkt waren die Einzeldrähte dem direkten Stahl/Stahl-Kontakt zwischen Seil und Seilscheibe ausgesetzt. Es wird angenommen, dass das kunststoffummantelte Seil im Inneren deutlich mehr geschädigt ist. Diese nicht sichtbaren Drahtbrüche waren im Rahmen der optischen Seilinspektion nicht erkennbar. Auch die magnetinduktive Seilprüfung konnte diese Schädigung nicht exakt dokumentieren.

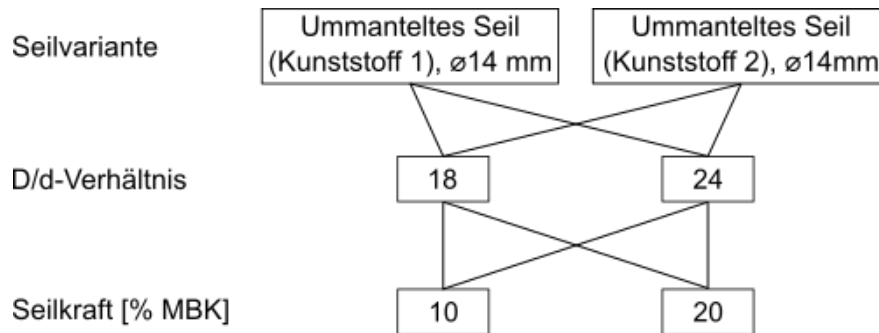
trommeln wurde ein Verhältnis von Trommelmantel- zum Seildurchmesser von 18 und 24 festgelegt. Um ein gutes Wickelbild zu erreichen, verfügten die Seiltrommeln über eine Lebus-Rillung. Die sich aus den Parametern ergebende Versuchsmatrix ist in Abbildung 30 dargestellt.

Abbildung 30: Versuchsmatrix für den Spulprüfstand (8 Versuche)

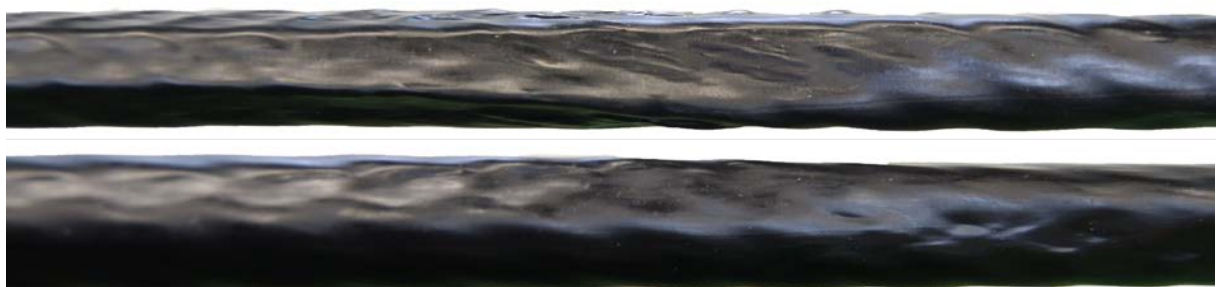
In den Kreuzungsbereichen der Seiltrommel war eine Abplattung des Kunststoffmantels nach wenigen Spuldurchgängen festzustellen. Bei den beiden untersuchten Kunststoffen führte die fortwährende Belastung zu unterschiedlichen Schäden am Seil. Bereits nach dem ersten Spulen waren Deformationen am Kunststoffmantel zu erkennen. In Abbildung 37 sind diese nach dem zweiten Spulvorgang auf der Seiltrommel mit einem D/d -Verhältnis von 18 für die Seilvariante 2 gezeigt. Die unterschiedlich starke Ausprägung der Verformung ist auf die unterschiedlichen Querdrücke zwischen der zweiten (oben) und der vierten Lage (unten) zurückzuführen.

Abbildung 36: Deformation der zweiten (oben) und der vierten Lage (unten) nach zweimaligem spulen auf der Seiltrommel $D/d = 18$

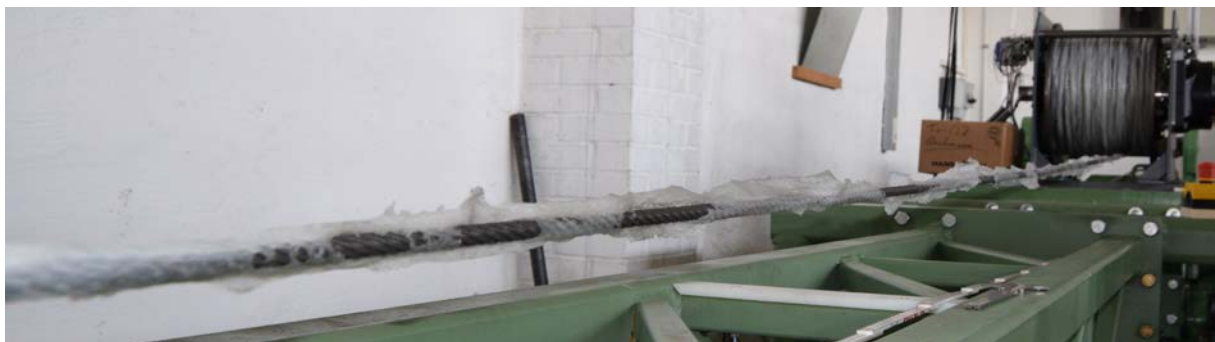
Abbildung 38: Kunststoffmantel nach 20-maligem spulen bei 25 kN und $D/d = 25$

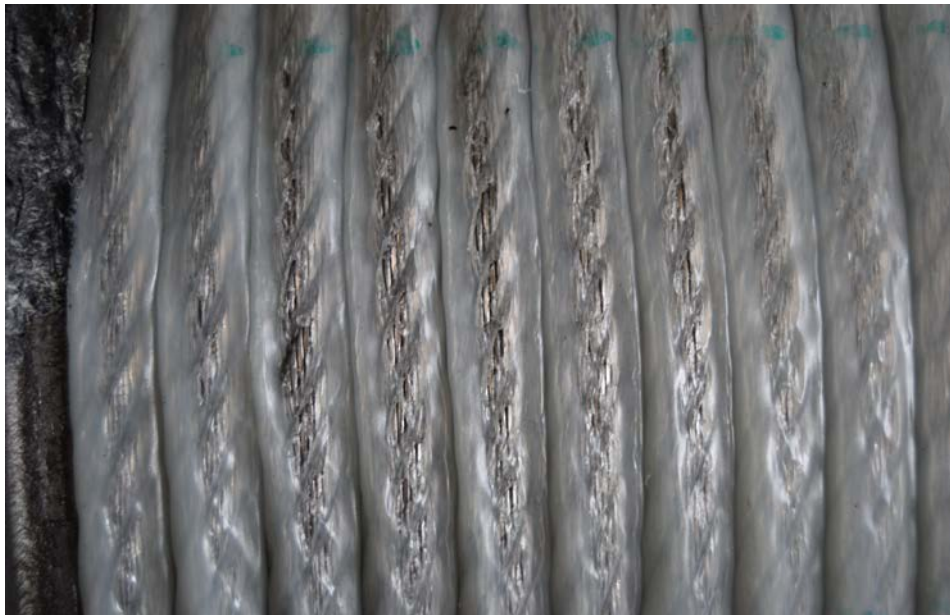
Abbildung 40: Offener Kunststoffmantel im Kreuzungsbereich bei Auflage auf der Seiltrommel

Während der Versuche mit Seilvariante 2 (schwarzer Kunststoff) kam es ebenfalls zu einer Gratbildung. Die Höhe des Grates konnte stellenweise mehr als 14 mm betragen, sodass das Seil an diesen Stellen einen doppelten Durchmesser aufwies. Mit zunehmender Schädigung riss der Kunststoffmantel auf, zeigte jedoch keine starke Aufweitung wie der transparente Kunststoff. Die Ablösung vom Seil konnte auf Grund der Intransparenz nur schlecht beurteilt werden. Jedoch lag der Kunststoff bei offenem Mantel meist noch eng um das Seil (Abbildung 39). Unter beiden Prüflasten verschob sich der Kreuzungsbereich beim schwarzen Kunststoff mit jeder zusätzlichen Umschlingung um einige Grad (Abbildung 41). Dies deutete darauf hin, dass die Steigung der Rillung nicht zu dem Seil passte. Bei dem transparenten Kunststoff konnte dies nicht beobachtet werden (Abbildung 40).

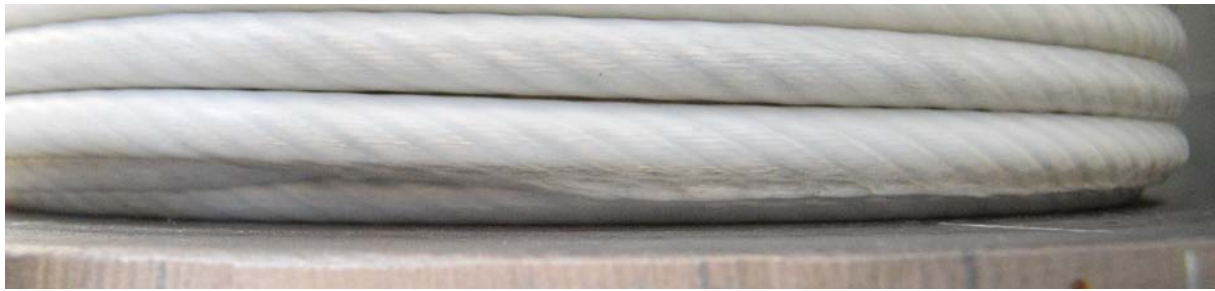
Abbildung 45: Geschädigtes Seil durch fehlenden Bordscheibenkontakt auf der Trommel

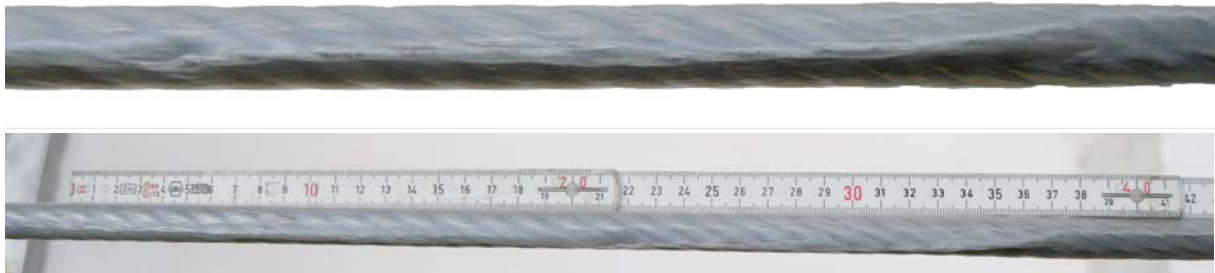
Abbildung 46: Grat am Seil im Detail (oben) und mit Maßstab (unten)

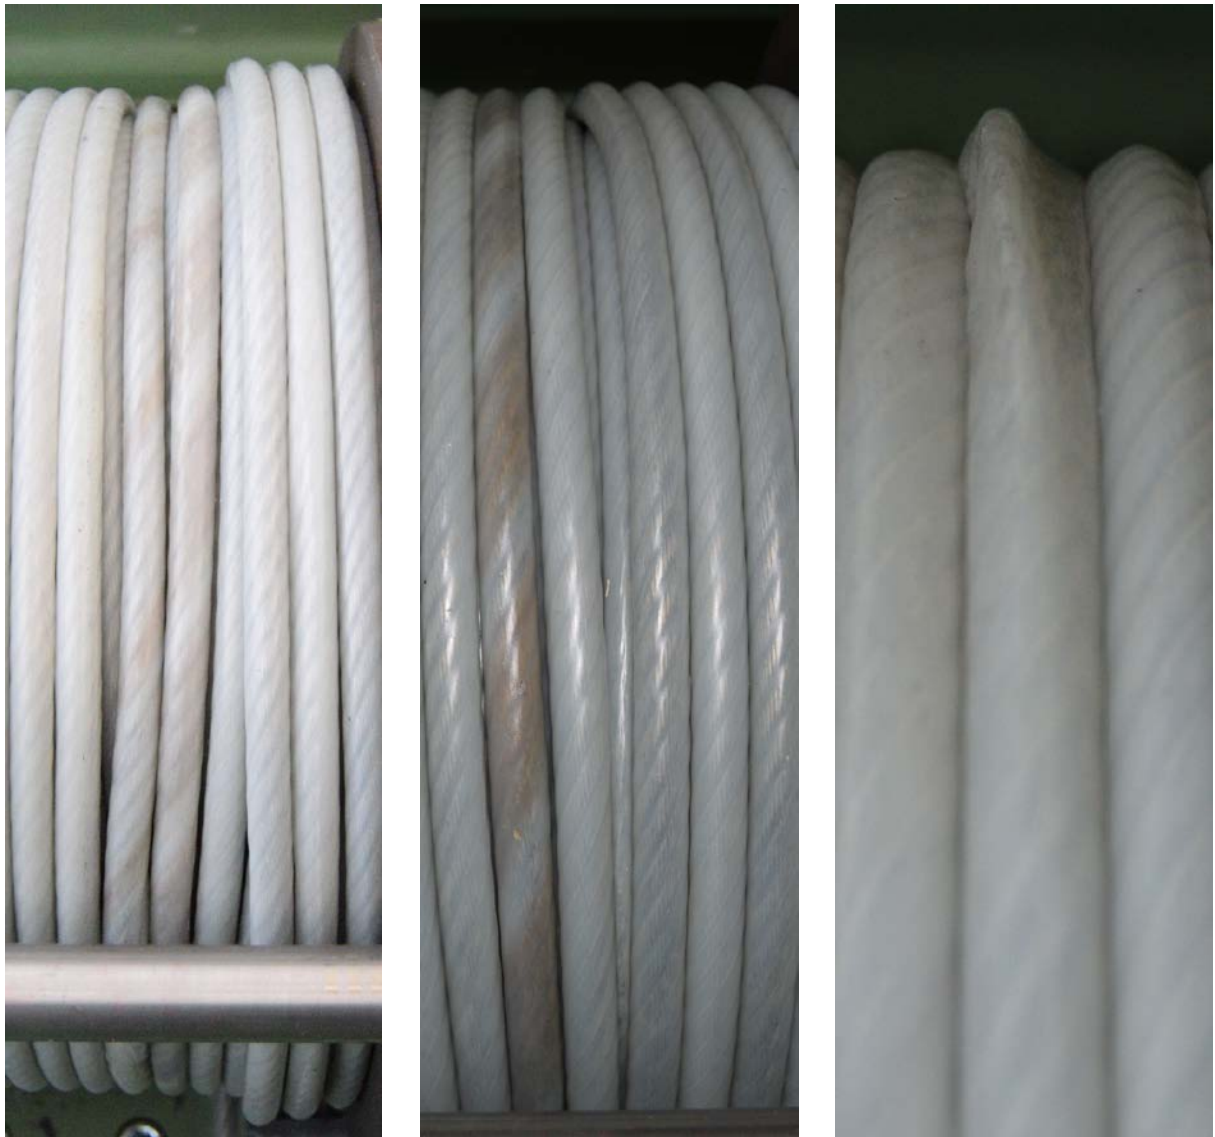
Abbildung 47: Auswirkungen (links) eines Wickelfehlers (Mitte) durch einen Grat in der unteren Lage (rechts).

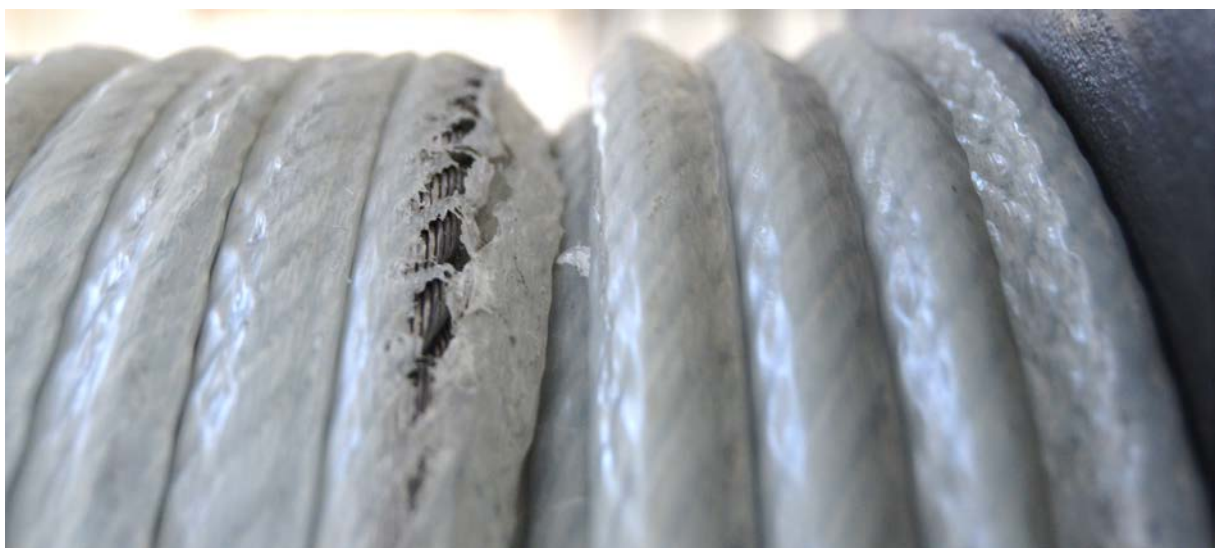
Abbildung 48: Schädigung des Kunststoffmantels bei 25 kN Prüfkraft durch Wickelfehler

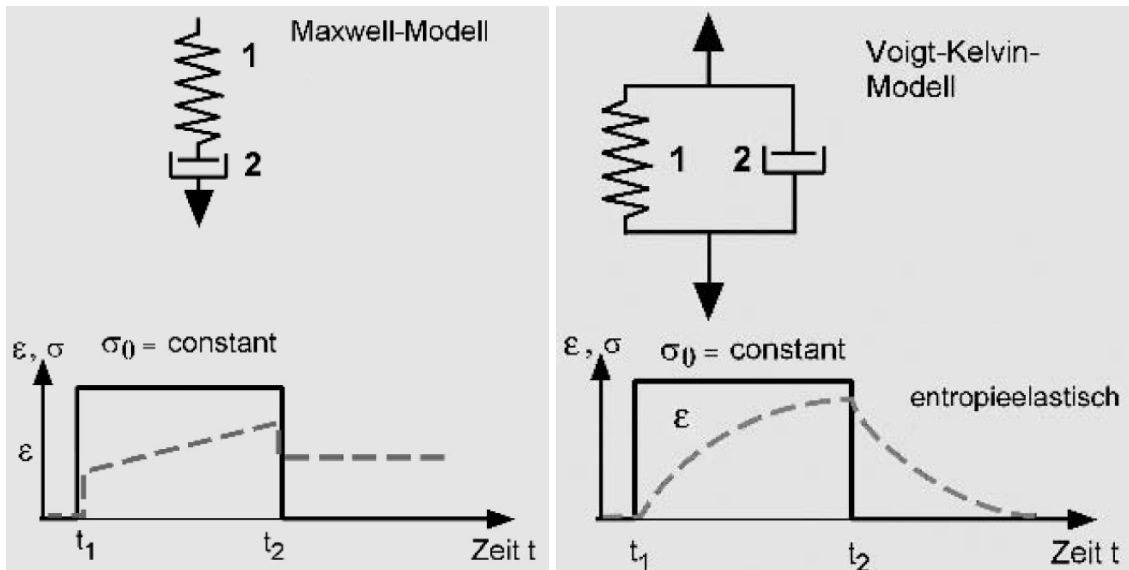
Abbildung 49: Maxwell-Modell (links) und Kelvin-Voigt-Modell (rechts) [Dom 05]

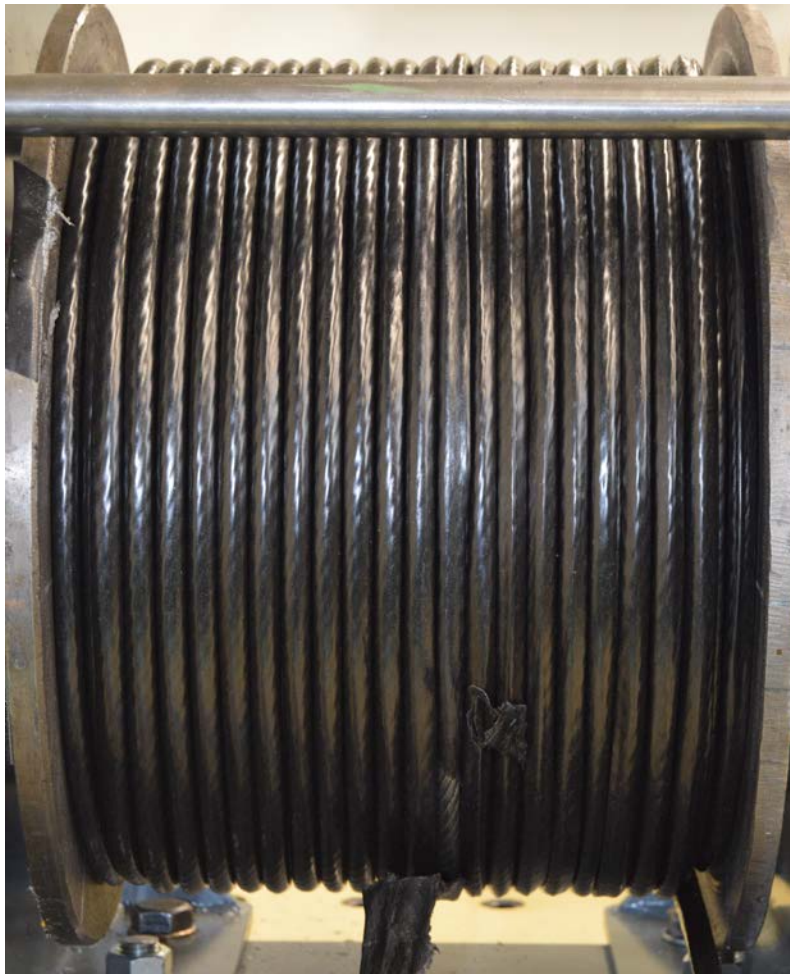
Abbildung 53: Wickelbild nach 550 Spulvorgängen von Kunststoff 2 bei einem D/d-Verhältnis von 24 und einer Prüflast von 10 kN

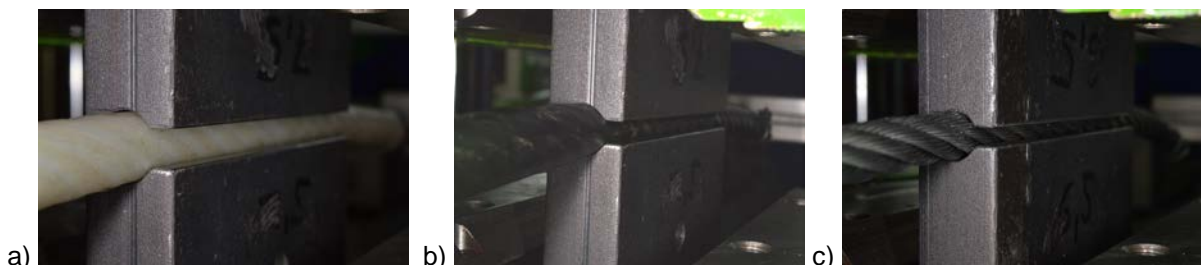
Abbildung 55: Querdruckversuche; a) Seilvariante 1; b) Seilvariante 2; c) Seilvariante 3

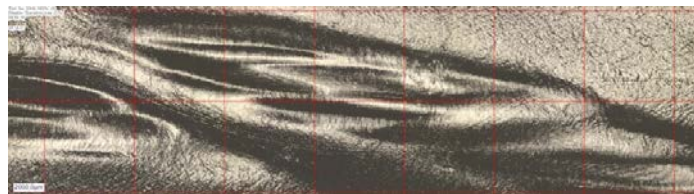
Abbildung 73: Aufnahme Laser-Scanning-Mikroskop von Seilvariante 1

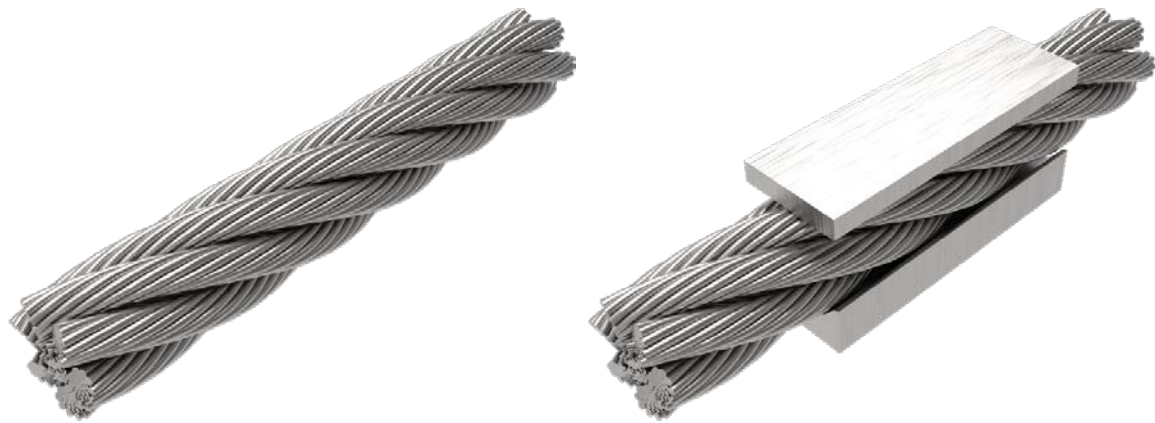
Abbildung 100: Vollständiges IWRC Seil (links) und Seil mit Prüfbacken für Querelastizitätsversuch (rechts)

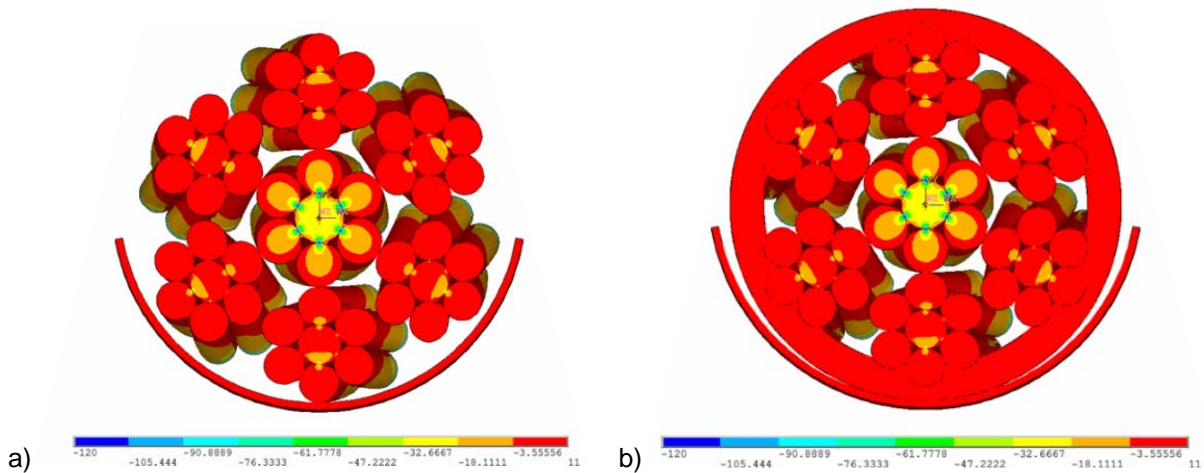
Abbildung 116: Spannungsverteilung im 6x7-Litzenseil infolge von Zugbelastung; a) konventionelle Einfachlitze; b) kunststoffummantelte Einfachlitze
